Atterrissage de précaution avec le train sorti non verrouillé, affaissement du train principal lors du roulement à l'atterrissage

Aéronef	Avion Beech 200C « Super King Air » immatriculé F-GRSO
Date et heure	9 septembre 2014 vers 12h50 ⁽¹⁾
Exploitant	Air Loyauté
Lieu	Aérodrome de Nouméa la Tontouta (NCA)
Nature du vol	Transport public
Personnes à bord	Commandant de bord (PF), copilote (PNF), deux passagers
Conséquences et dommages	Avion fortement endommagé

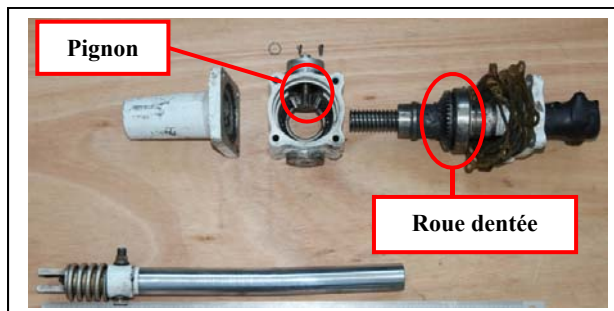
Figure 1 : éléments d'un vérin de commande (exemple du vérin du train principal gauche)

Lors de l'inspection au sol, un dysfonctionnement du vérin de commande du train principal gauche a été constaté.

- ❑ deux dents du pignon du vérin de commande du train principal gauche se sont rompues consécutivement à la propagation de fissures de fatigue initiées en pied de dent sous des efforts de flexion anormaux ;
- ❑ les dommages observés sur l'engrenage et le pignon du vérin de commande du train principal gauche suggèrent qu'ils n'ont pas été correctement installés et/ou que le réglage du jeu interne n'était pas conforme ;
- ❑ les criques, présentes sur les pignons des vérins de commande du train principal droit et gauche sont très similaires. Ce fait et la dissymétrie des traces de contact sur les flancs des dents de l'engrenage et du pignon semblent également indiquer que ces deux composants n'ont pas été correctement installés et/ou que le réglage du jeu interne n'était pas conforme.

La rupture de deux dents du pignon du vérin de commande du train principal gauche a provoqué le blocage du vérin et ainsi entraîné celui du système mécanique permettant l'extension du train d'atterrissage. Ce blocage a empêché la sortie complète et le verrouillage du train d'atterrissage.

Cette rupture et les autres dommages constatés au niveau des deux vérins de commandes du train principal résultent probablement d'une installation incorrecte de l'ensemble roue dentée-pignon et/ou d'un réglage non conforme de cet ensemble.
