Incident grave de l'Airbus A330 immatriculé F-GRSQ survenu le 26 décembre 2014 en croisière, au-dessus de la mer Méditerranée

Heure	Vers 13 h 45 ⁽¹⁾
Exploitant	XL Airways France
Nature du vol	Transport commercial
Personnes à bord	Commandant de bord (CdB), 2 OPL ⁽²⁾ , 10 PNC, 304 passagers
Conséquences et dommages	Aucun

Indisponibilité des trois IRS⁽³⁾, perte des informations d'attitude et de navigation en croisière

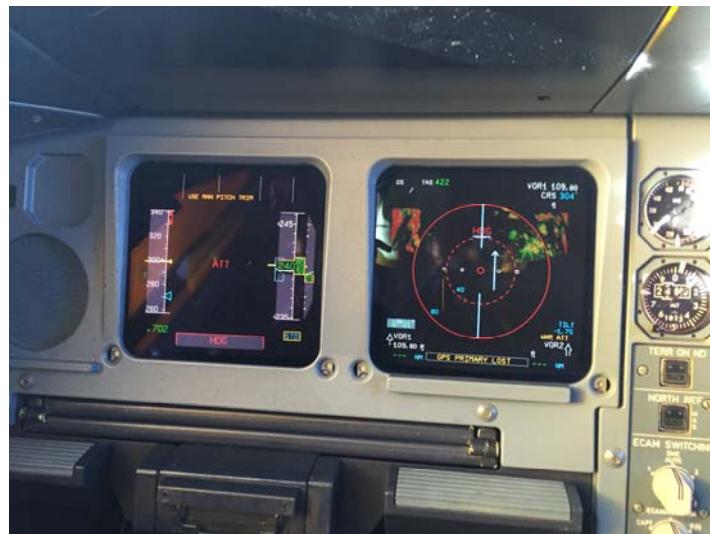
À 13 h 44, les données internes de chaque IRS enregistrent le message « *IN FLIGHT ALIGNMENT* »⁽²²⁾. La loi de commande de vol passe en loi directe. Les informations d'attitude disparaissent des PFD jusqu'à la fin du vol. Les informations de position et de plan de vol ne sont plus disponibles sur les ND. L'équipage doit utiliser les instruments de secours électromécaniques pour le reste du vol, sans AP ni A/THR. Les messages ECAM, toujours présentés par priorité d'affichage décroissante, comprennent : **F/CTL DIRECT LAW, NAV IR 1 FAULT, NAV IR 1+2 FAULT, NAV IR 2+3 FAULT, NAV IR 1+3 FAULT, NAV IR NOT ALIGNED**.

Figure 1 : photo prise par l'équipage pendant la descente vers Athènes

De plus, les inscriptions « ATT » et « HDG » sont respectivement affichées sur le PFD et le ND correspondant à l'IRS défaillante (cf. figure 1). Si le rotatateur « ATT HDG » (cf. figure 3) est positionné sur « NORM », comme dans le cas du vol de l'événement :

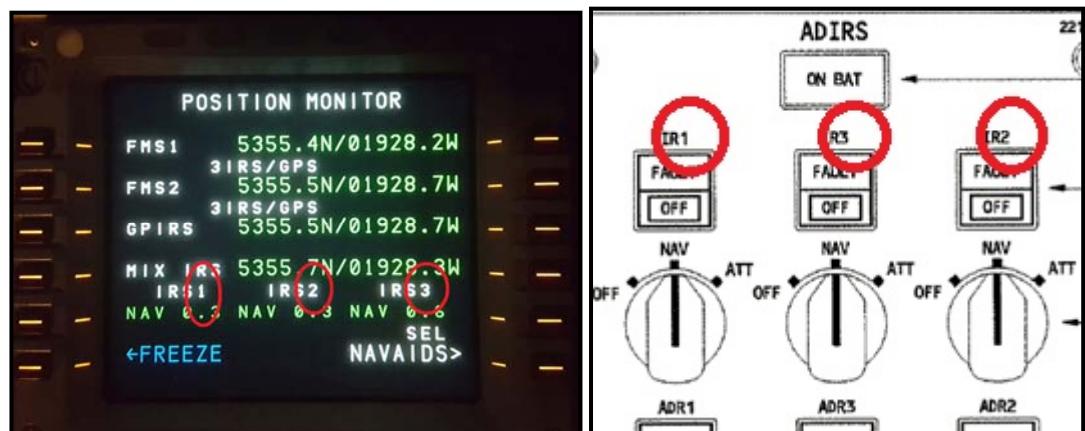
L'agencement des sélecteurs reflète la répartition gauche, secours, droite des IRS. Les numéros des IRS sont clairement indiqués sur le boîtier et cet agencement est rappelé en formation. Il est cependant différent de l'ordre numérique 1,2,3.

La présentation du statut des IRS sur la page POSITION MONITOR du MCDU est faite selon l'ordre numérique 1,2,3, et donc différent de l'ordre retenu pour les sélecteurs.

Figure 7 : comparaison des ordres de numérotation des IRS

L'équipage a consulté régulièrement la page POSITION MONITOR pendant le vol pour surveiller la dérive de l'IRS 2. Il s'est donc concentré sur la lecture de la valeur de dérive située au centre et a pu associer l'IRS 2 à cette position centrale. Ainsi lors de la manipulation du sélecteur, il est possible qu'il ait actionné le sélecteur de mode central (IRS 3) au lieu de celui situé à droite (IRS 2), en court-circuitant l'étape de lecture du numéro de l'IR et de vérification croisée qui sont les contre-mesures à cette erreur.
