Accident du ballon Schroeder G42/24 immatriculé **F-GXTD** survenu le 25 août 2013 à La Meilleraie-Tilly (85)

Atterrissage dur, heurt entre deux passagers

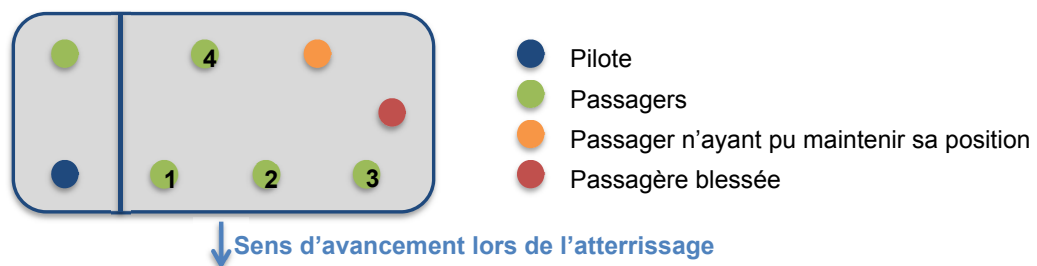
La position du pilote et celle des passagers dans la nacelle lors de l'atterrissage étaient les suivantes :

Les passagers avaient en face d'eux des poignées de maintien. Les passagers 1, 2 et 3 faisaient face au sens d'avancement du ballon, contrairement au passager 4 et à celui n'ayant pu maintenir sa position. La passagère qui a été blessée, 57 kg, faisait face à la paroi latérale de la nacelle, pour une question de place selon le pilote. Le passager qui a heurté cette passagère, âgé de 80 ans, pesant environ 90 kg et ayant une prothèse à un genou, a été dans l'incapacité de maintenir sa position lors de l'atterrissage, en raison, selon lui, des efforts subis et malgré la prise des poignées intérieures.
