Incident grave

du Rolladen-Schneider LS4 immatriculé **F-CGYH**

et du Robin DR400-180R immatriculé **F-GEIT**

survenu le 15 avril 2014

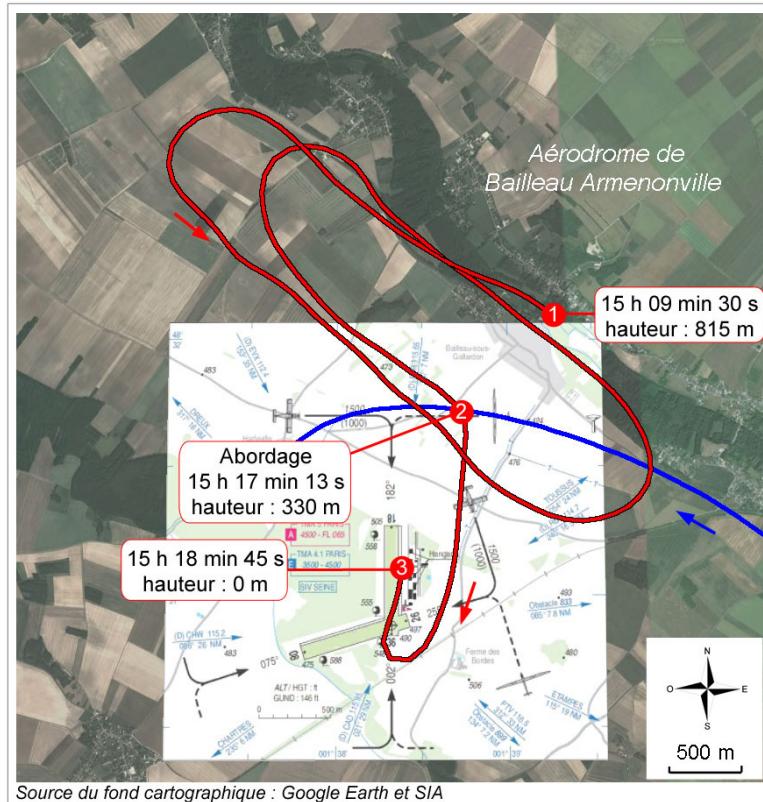
Après le largage, le pilote du F-GEIT vire à gauche vers l'ouest et se met en descente en ligne droite pour rejoindre le début de la branche vent arrière main gauche pour la piste 36 (trajectoire estimée reproduite en bleu sur la figure ci-après).

Trajectoire partielle du F-CGYH issue des données du Flarm depuis 15 h 09 min 30 s jusqu'à l'atterrissage

— Trajectoire estimée du F-GEIT au moment de l'abordage
Les temps sont indiqués en heure locale

Après trois heures et dix minutes de vol, le pilote du planeur exécute pour perdre de l'altitude (trajectoire représentée en rouge) une spirale et demie à deux kilomètres au nord de l'aérodrome jusqu'à traverser le prolongement de l'axe de la piste nord/sud afin de rejoindre le début de la branche vent arrière main droite pour la piste 36.
