Rapport

Accident survenu le 6 août 2014
à Saint-Jean-les-Deux-Jumeaux (77)
à l'avion **Socata TBM700**
immatriculé N129AG

Bureau d'Enquêtes et d'Analyses
pour la sécurité de l'aviation civile

Perte de contrôle en vol, vrille à plat, collision avec le sol

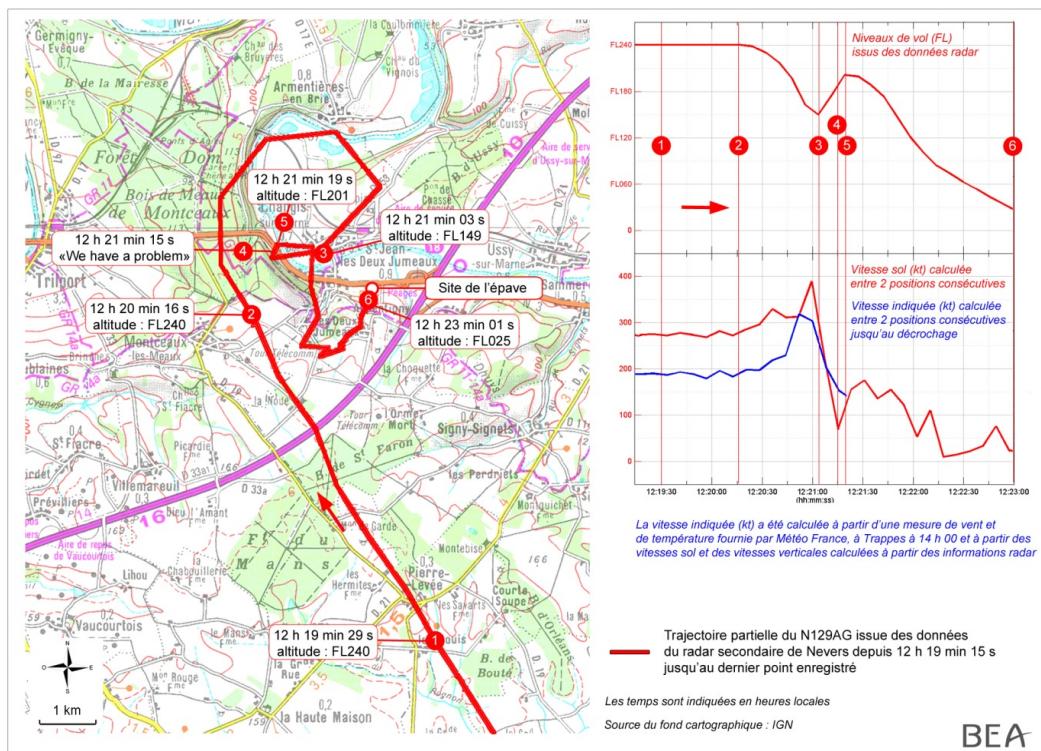
Figure 1 - trajectoire

A 12 h 20 min 16 (point **2** de la trajectoire ci-contre⁽²⁾), alors que l'avion est à environ 25 NM à l'est de Paris en IMC avec une vitesse sol d'environ 270 kt (soit une vitesse indiquée de l'ordre de 190 kt), il vire à droite et commence à descendre jusqu'au niveau de vol FL149. La vitesse verticale moyenne pendant cette descente est d'environ 11 500 ft/min et la vitesse sol atteint 390 kt (soit une vitesse indiquée de l'ordre de 300 kt).

A 12 h 21 min 03 (point **3**), l'avion est toujours en IMC et commence à remonter.

Des témoins voient l'avion sortir des nuages entre 1 000 et 2 000 ft du sol. L'avion est en vrille à plat, en rotation antihoraire (vers la gauche). Il entre en collision avec le sol à 12 h 23, selon une trajectoire quasiment verticale, à plat (point **6**).

Les données radar du CRNA Sud-Est et du CRNA Nord contiennent le vol de l'accident. Elles ont permis de reconstituer la trajectoire de la *figure 1* et de calculer des vitesses sol et des vitesses verticales.

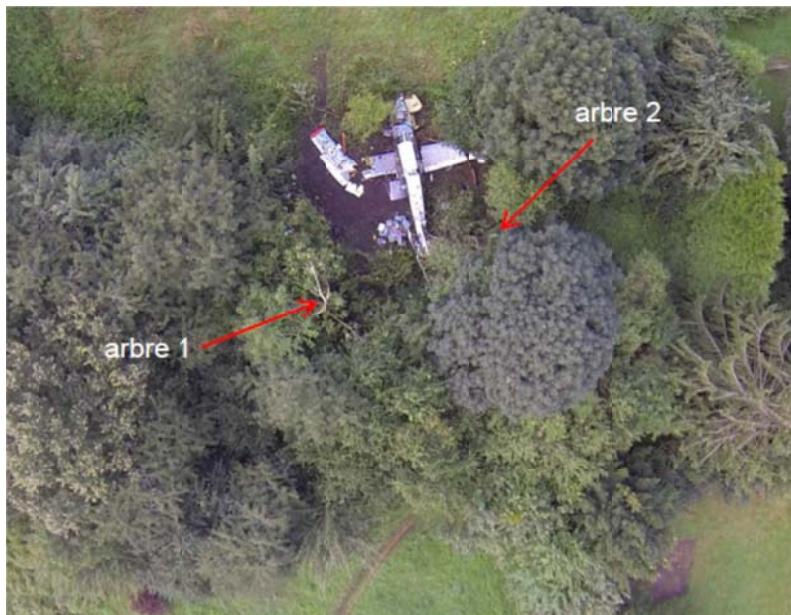
Figure 2 - vue aérienne du site de l'accident, avec positions des arbres endommagés

Les arbres qui entourent l'épave sont hauts d'une douzaine de mètres. Les dommages dans la végétation sont peu nombreux. Un arbre est étêté à l'arrière gauche de l'aéronef, à une dizaine de mètres du sol, un autre à l'arrière droit de l'aéronef, à environ sept mètres du sol (*voir figure 2*).

Ces déformations de l'épave et les dommages sur les arbres sur le site de l'accident montrent que l'avion est entré en collision avec le sol à plat, selon une trajectoire présentant un angle d'environ 30° par rapport à la verticale.

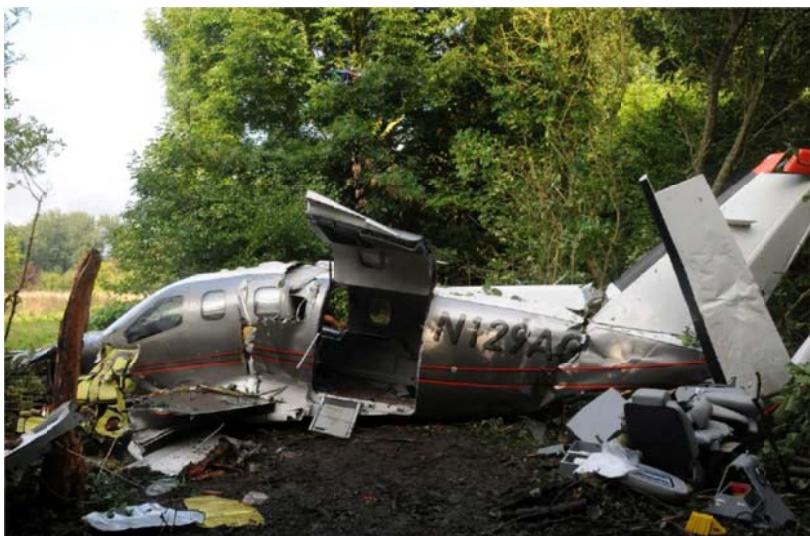
Figure 3 - vue du fuselage, côté gauche

Le fuselage est endommagé par flexion générale selon l'axe longitudinal. Une déchirure principale est présente en avant de la porte principale, une seconde plus en arrière, dans le prolongement de l'arête de la dérive.

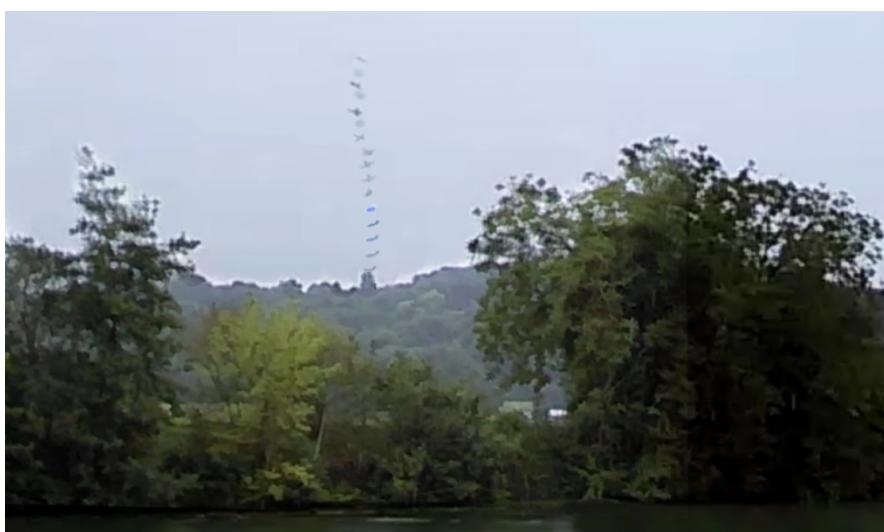
Figure 4 - images superposées de la vidéo montant la vrille à plat du N129AG

Ce montage montre l'avion en chute selon une trajectoire sensiblement verticale en vrille à plat. L'altitude de l'avion sur la première image de la vidéo est d'environ 1 000 ft. La vitesse de rotation moyenne autour de l'axe de lacet pendant la séquence est d'environ 60 °/s. La vitesse verticale est d'environ - 5 000 ft/min. L'analyse des images sur lesquelles l'avion est vu de profil indique un angle de roulis à gauche de l'ordre de 10° et une assiette à piquer d'environ 10°. Sur les dernières images, l'angle de roulis diminue vers 5° environ et l'assiette est comprise entre 0° et 5° à piquer.

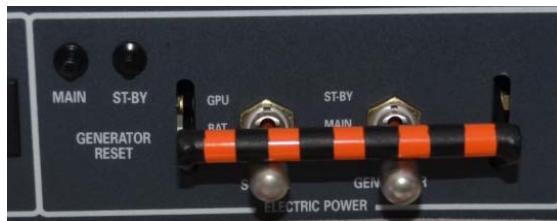
Figure 5 - barre de coupure d'urgence

La barre de coupure d'urgence, permettant de couper la génération électrique de l'avion, a été retrouvée baissée (position génération électrique coupée).

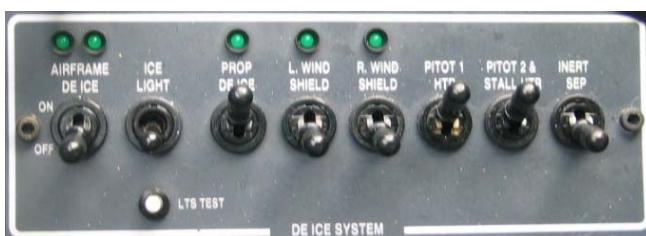
Figure 6 - panneau de commande de dégivrage

Les boutons de commande du système antigivrage de la cellule et du séparateur inertiel⁽⁹⁾ ont été retrouvés sur la position OFF sur le site de l'accident. Par contre le bouton de commande du système antigivrage de l'hélice a été retrouvé sur la position ON⁽¹⁰⁾.

⁽¹⁰⁾Cette combinaison ne correspond pas à une procédure décrite dans le manuel du constructeur : en cas de givre, tous les systèmes antigivrage doivent être sur la position ON.
