Perte de contrôle en croisière, collision avec le sol

Aéronef	Avion SOCATA TBM700B immatriculé N115KC
Date et heure	19 novembre 2013 à 11 h 16 ⁽¹⁾
Exploitant	Société
Lieu	Mouffy (89)
Nature du vol	Aviation générale
Personnes à bord	Pilote et cinq passagers
Conséquences et dommages	Occupants décédés, aéronef détruit

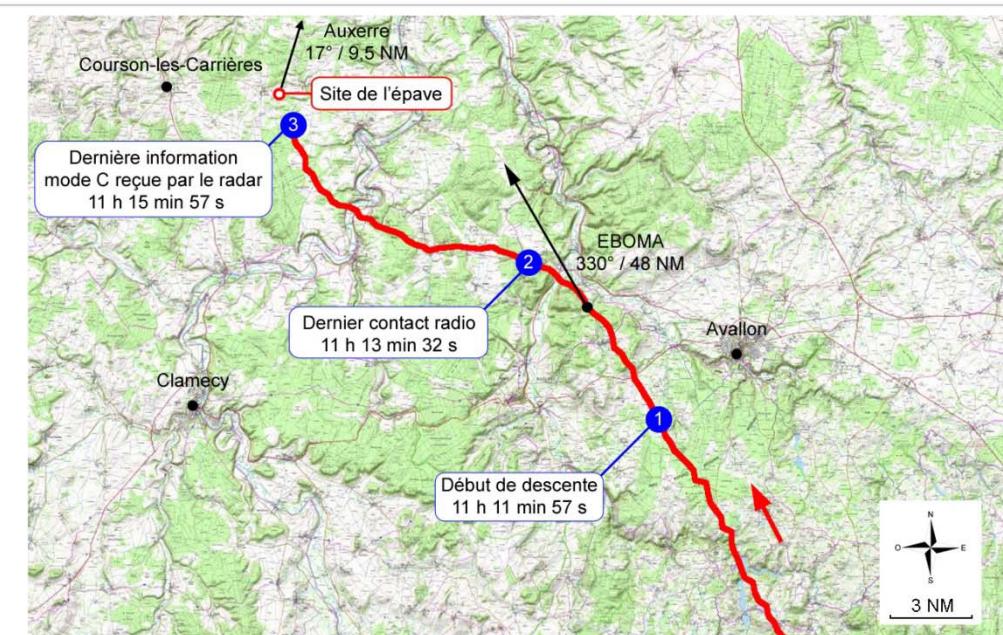
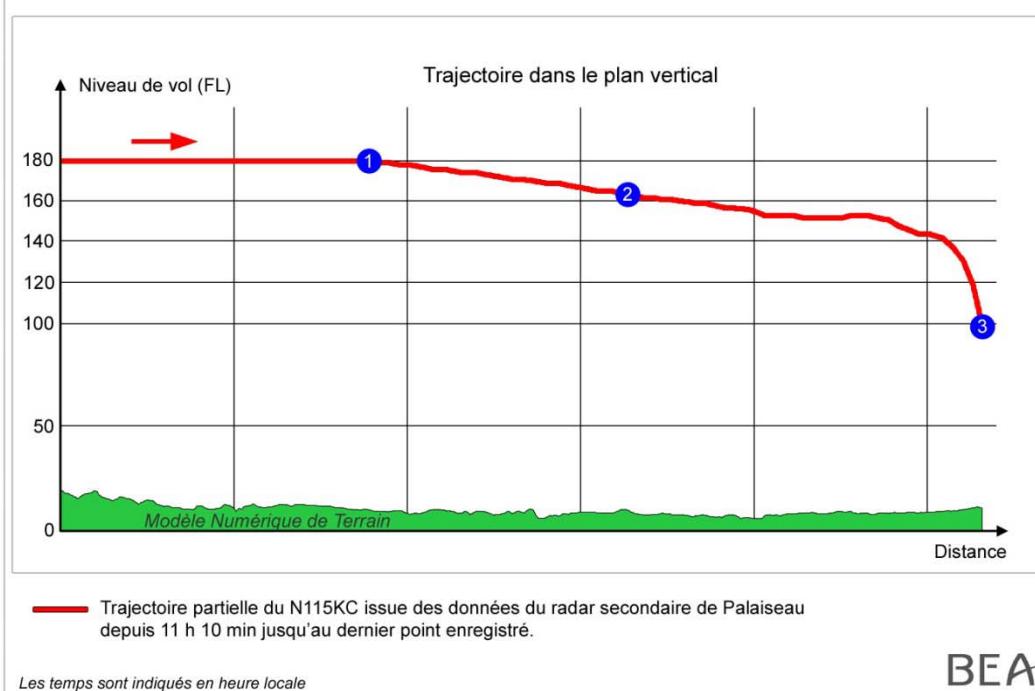
Figure 1 : trajectoire issue des données radar

Lors de la croisière avant la mise en descente la vitesse sol est constante à environ 280 kt⁽³⁾.

A l'approche d'Auxerre, le pilote est autorisé par le contrôleur à descendre au FL120. Dès le début de la descente, la trajectoire dévie sur la gauche. Le contrôleur fait remarquer au pilote qu'il ne suit pas la trajectoire prévue. Ce dernier indique qu'il corrige et la trajectoire s'incurve vers la droite. Puis l'avion suit une trajectoire fortement à piquer jusqu'à la collision avec le sol.
