Rapport

Accident survenu le **24 septembre 2013**
peu après le décollage de **Lyon-Bron (69)**
à l'avion **Cessna Riley Turbine Eagle 421**
immatriculé **N556MB**

Bureau d'Enquêtes et d'Analyses
pour la sécurité de l'aviation civile

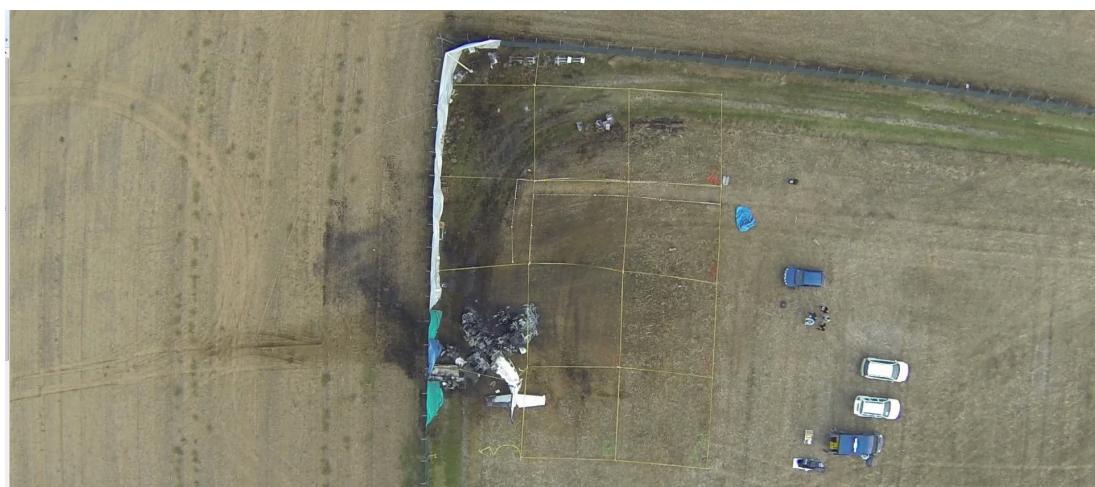
L'avion s'est immobilisé en limite nord de l'aérodrome, à l'intérieur de son enceinte, en bordure de la clôture, à 400 mètres environ au nord-ouest de l'extrémité de la piste.

Vue aérienne du site de l'accident

L'épave est regroupée, située sur une surface d'environ dix mètres par dix. Elle a été fortement endommagée par le feu à l'exception de la partie du fuselage en arrière du bord de fuite des ailes.

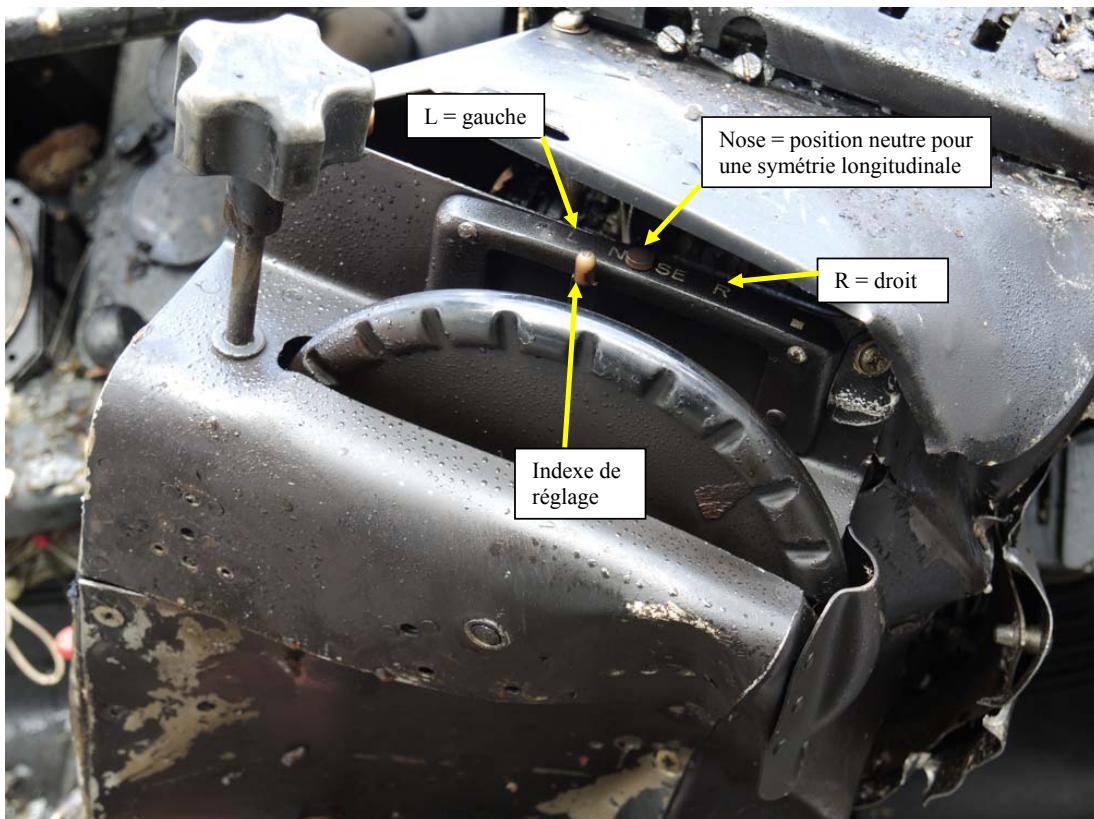
Le trim de direction a été retrouvé réglé « nez à gauche » (cf. figure ci-dessous)

Réglage du trim de direction

Les examens techniques et les observations de l'épave n'ayant pu apporter d'indices d'un quelconque dysfonctionnement des moteurs et des systèmes, la cause initiale la plus probable est un réglage inapproprié du trim de direction avant le décollage.

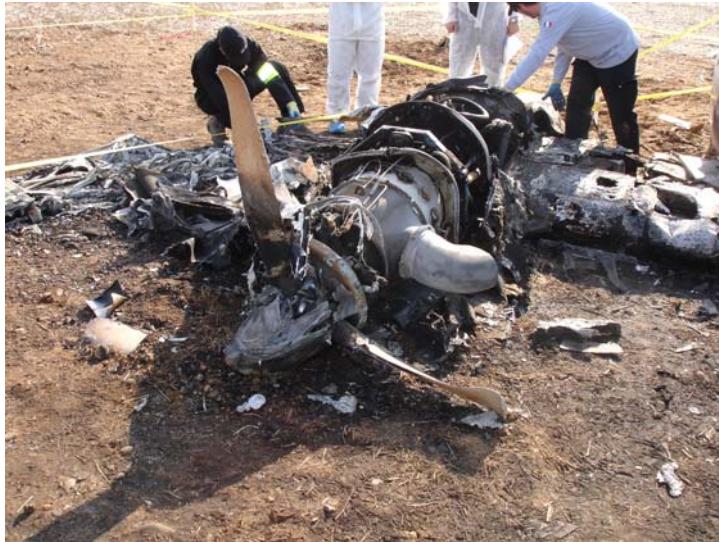
Les moteurs sont équipés d'hélices tripales. L'examen visuel de ces hélices montre une légère dissymétrie : les pales du moteur gauche sont faiblement endommagées (deux sur trois sont presque intactes), indiquant peu de rotation à l'impact. Celles du moteur droit sont légèrement déformées, indiquant une rotation plus significative sur ce moteur.

Hélice droite légèrement déformée vers l'avant

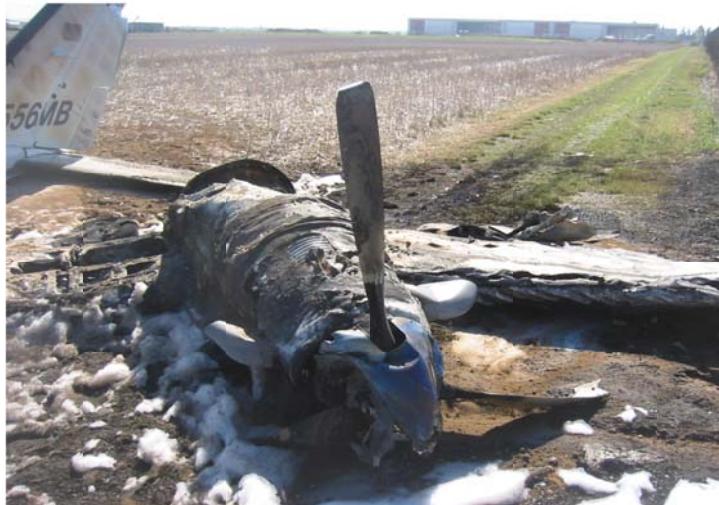
Hélice gauche avec une pale intacte

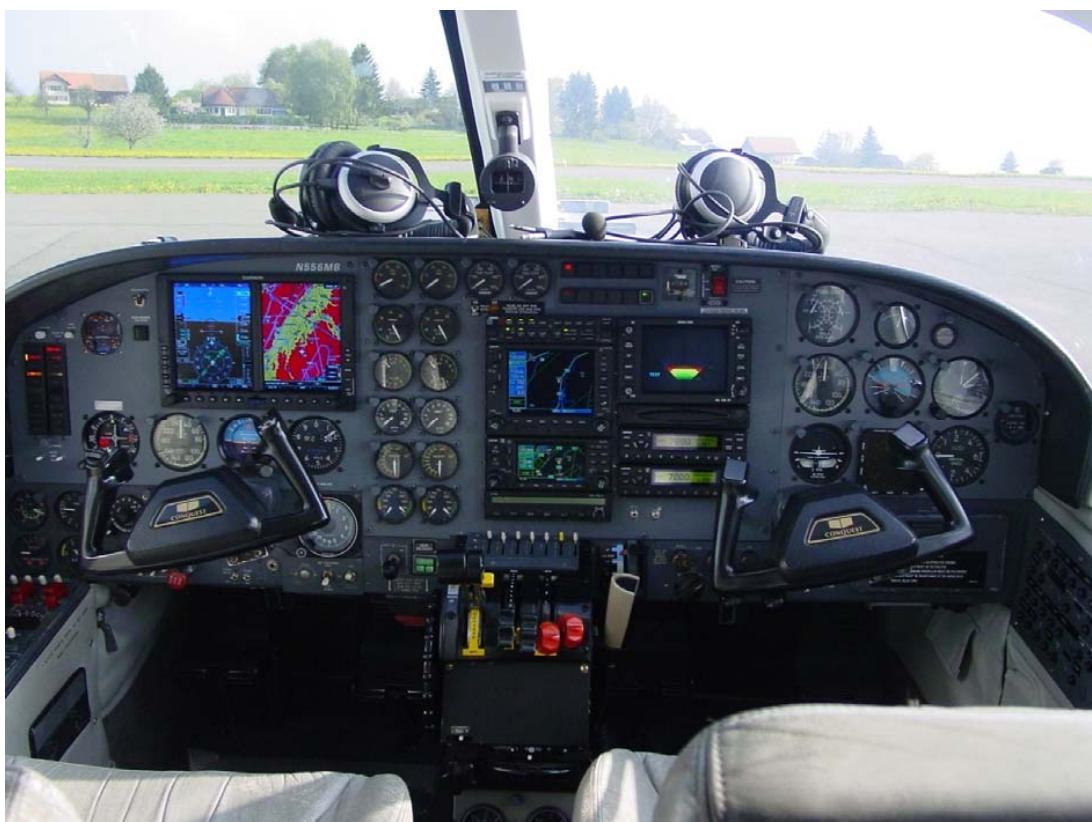
Tableau de bord du N556MB

- Sur le N556MB (*photo ci-après*), le démarreur, les commandes de dégivrage, les fusibles sont positionnés sur la console à gauche du siège de gauche, sous l'avant-bras gauche du pilote assis en place gauche et les indications écrites pour chacun ne sont pas lisibles de la place droite une fois sanglé. Il est donc nécessaire de connaître « *par cœur* » la fonction des fusibles. Le panneau d'alarmes est situé à l'extrémité gauche de la planche de bord. Le pilote en place gauche a les informations primaires de vol sur un écran « *glass cockpit* ».

Il ajoute que le pilote en place droite n'a accès qu'aux roues de trim manuel.
