RAPPORT D'ENQUÊTE

Incident grave de l'Airbus A321
immatriculé **TC-OBZ** et exploité par **Onur Air**
survenu le 26 septembre 2013
en approche vers l'aérodrome
de Deauville Normandie (14)

BEA
Bureau d'Enquêtes et d'Analyses
pour la sécurité de l'aviation civile
www.bea.aero

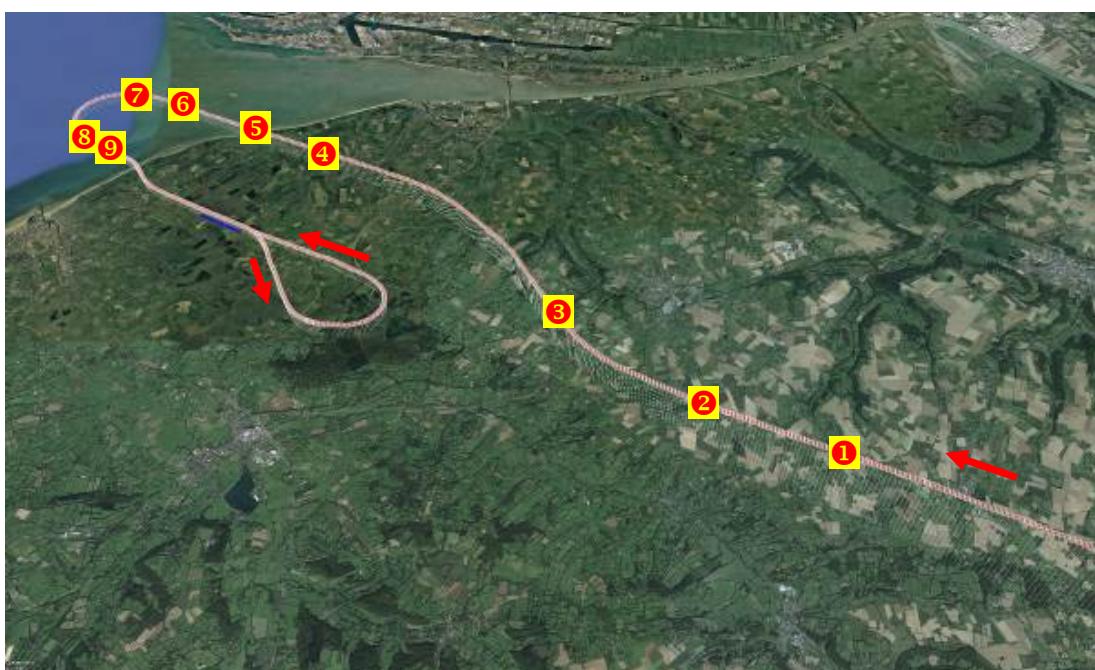
Une alarme TAWS du type « *sink rate* » se déclenche pendant environ trois secondes. Le CDB décide d'interrompre l'approche. Il diminue le taux de descente en appliquant pendant deux à trois secondes un ordre à cabrer correspondant aux deux tiers de l'amplitude maximum du mini manche. L'assiette de l'avion passe de -3° à piquer vers +2.5° à cabrer. L'équipage explique sur la fréquence que la piste a été perdue de vue à cause du soleil. Il demande et obtient l'autorisation pour une approche à vue en piste 30.

Figure 1 : trajectoire du vol de l'incident (approche) issues des données QAR

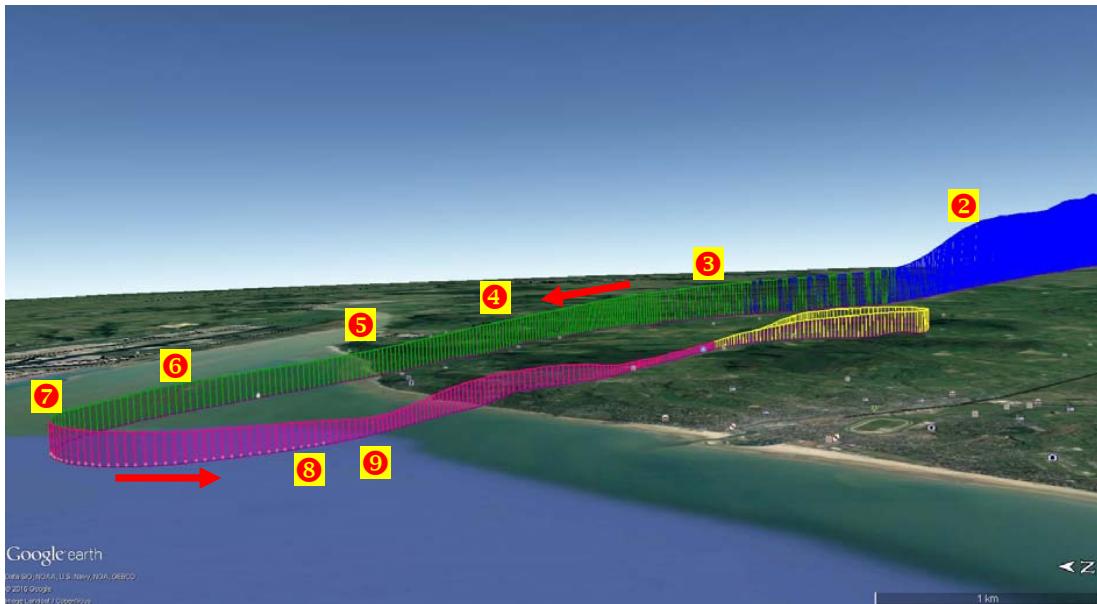
Figure 2 : trajectoire du vol de l'incident (vue de côté) issues des données QAR

Dans un second temps, la mise en descente vers l'altitude de 1 100 ft correspond à la MDA, altitude cible d'une MVL (en approche à vue, l'altitude de la branche en vent arrière est de 1 500 ft au-dessus du terrain, soit 2 000 ft dans le cas de Deauville). La compagnie enseigne à ses équipages de descendre jusqu'à la MDA en MVL, ce qui explique pourquoi l'avion était si bas en vent arrière. Bien que réglementaire, cette pratique amène l'avion à évoluer sur une trajectoire proche du sol. Elle diminue inutilement les marges de sécurité lorsque les conditions météorologiques permettent d'évoluer plus haut.

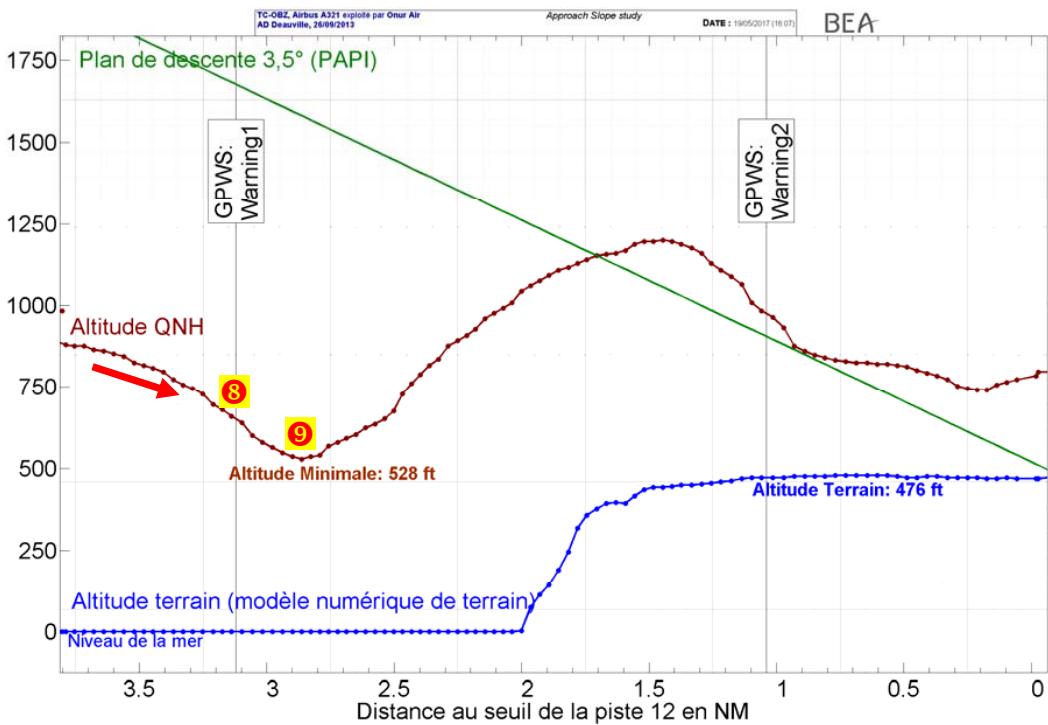
Figure 3 : trajectoire du vol de l'incident (phase finale de l'approche) issue des données QAR

L'avion survole la côte à basse hauteur (environ 600 ft). L'équipage retrouve le contact visuel avec la piste et tente de s'aligner sur le plan et dans l'axe de piste. Le contrôle de Deauville aperçoit l'avion avec une assiette à cabrer et lui demande s'il remet les gaz. Le copilote répond que l'atterrissement se poursuit. Lorsqu'une alarme TAWS du type « *sink rate* » se déclenche, le CdB, géné par le soleil et voyant qu'il n'arrivera pas à stabiliser l'avion, décide finalement d'interrompre l'atterrissement.

Après avoir retrouvé le contact visuel avec la piste et tenté de rejoindre la trajectoire d'approche finale, le CdB a décidé d'interrompre l'atterrissage. Il semble que l'apparition d'une alarme TAWS « *sink rate* » et la gêne occasionnée par le soleil dans l'axe aient motivé sa décision.
