## ACCIDENT

### survenu à l'avion immatriculé F-POZY

<b>Evénement :</b>	collision avec le sol.
<b>Cause probable :</b>	estimation erronée de l'environnement et des performances de l'aéronef.

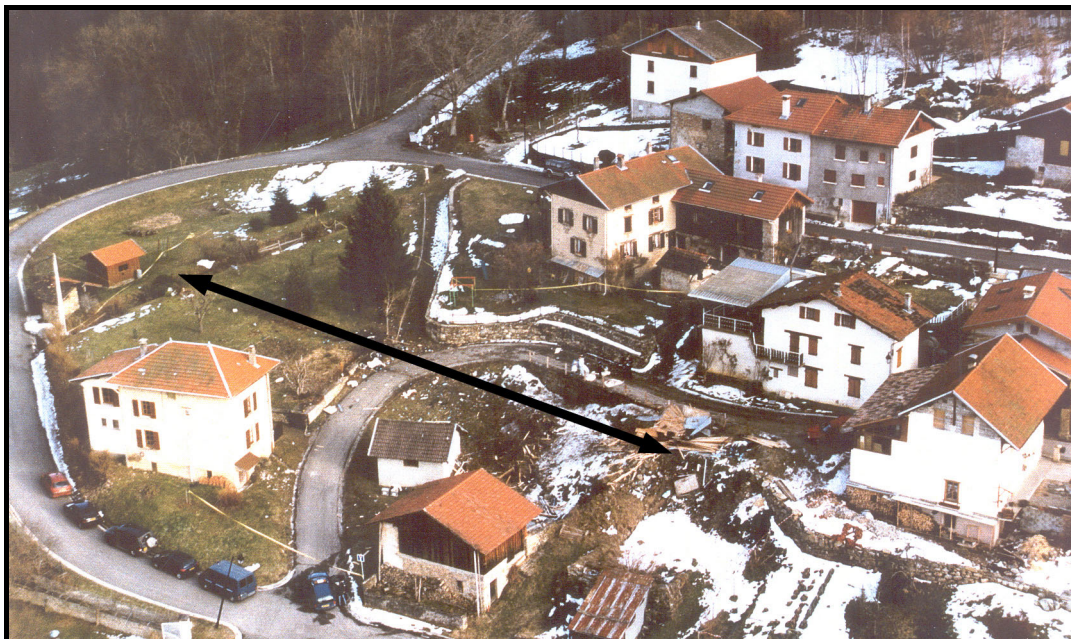
axe et limites longitudinales de dispersion des débris de l'avion

L'examen du site montre que l'avion a percuté un tas de bois devant une habitation. puis s'est disloqué. Les nombreux débris de l'épave sont répartis suivant un axe sud - nord sur une distance d'environ quatre-vingts mètres (*voir photographie page suivante*). Le moteur délivrait de la puissance au moment de l'impact. Toutes les gouvernes ont été retrouvées (ailerons, dérives, plan canard). Il n'a pas été possible d'établir la continuité des commandes compte tenu de l'endommagement de l'aéronef.
