# Bureau Enquêtes-Accidents

## R A P P O R T

*relatif à l'abordage survenu le 26 avril 1998  
sur la commune de Saint Domineuc (35)  
entre les Fouga Magister CM 170  
immatriculés F-GKYD et F-GKYE*

**F-YD980426  
F-YE980426**

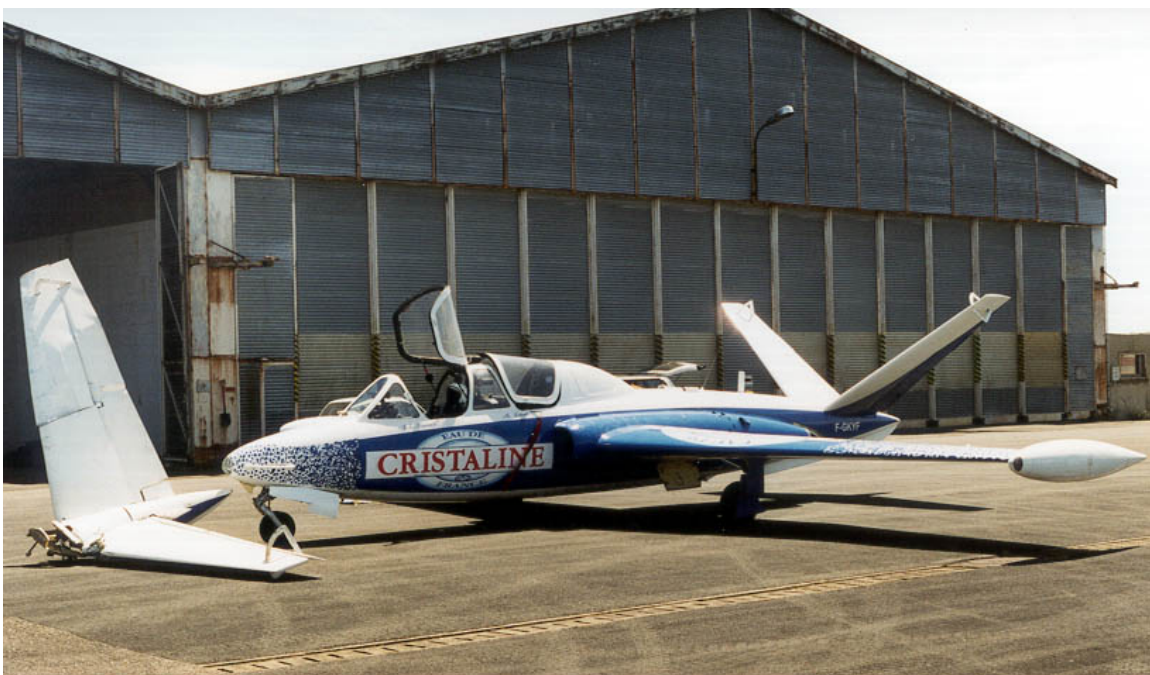
**Cliché 1**

Vue du F-GKYF et de la dérive du F-GKYD

***Dérive du F-GKYD et le F-GKYF***

On trouve successivement l'empennage du F-GKYD sectionné au droit du cadre avant (cf. cliché 1), sa verrière arrière teintée en blanc presque intacte, le carénage de sortie de tuyère gauche puis les capots d'accès aux accessoires du réacteur. Tous ces morceaux, manifestement arrachés au moment du choc, sont dispersés le long d'un axe de trois cents mètres.

Une grande partie des traces de l'abordage a disparu, sauf sur l'empennage du F-GKYD, séparé en vol et qui, tombant avec une moindre vitesse, n'a subi que peu de dégâts au contact d'un sol détrempe.

Les traces sur cet empennage montrent que l'arrière du F-GKYD a touché le F-GKYE sur une zone peinte en bleu. Les faibles déformations observées indiquent que la vitesse de rapprochement des deux avions n'était pas très élevée bien que le contact ait produit suffisamment d'énergie pour que la partie arrière du fuselage du F-GKYD se casse en son point le plus étroit.

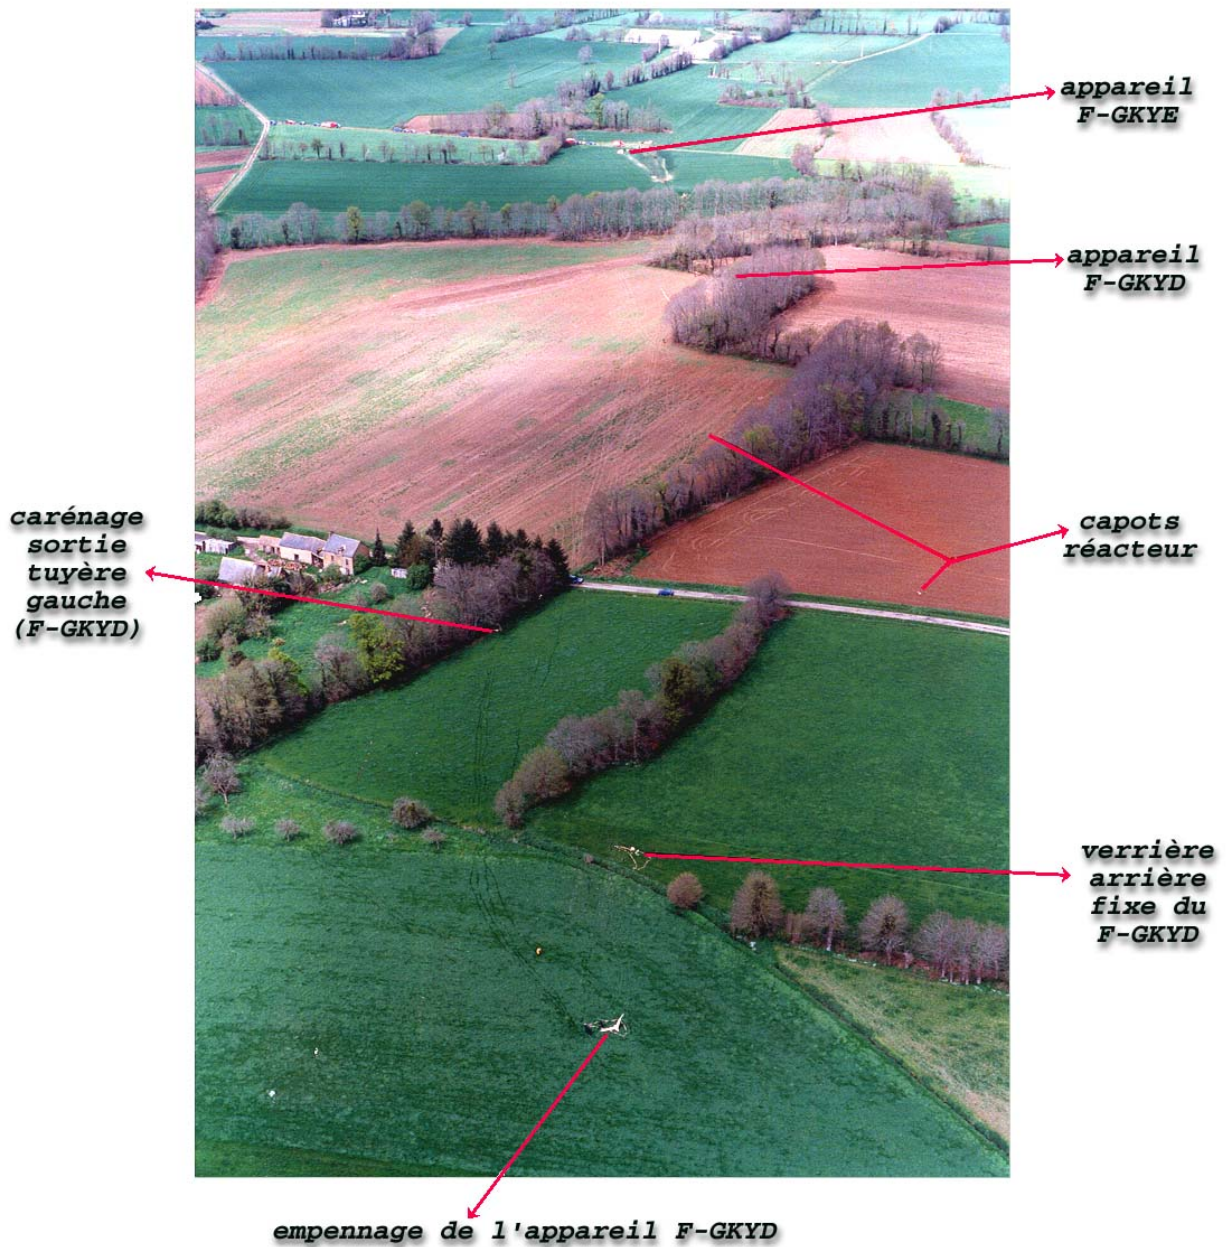
**Cliché 2**

Vue générale du site dans le sens du vol

**Vue générale des lieux de l'accident dans le sens du vol**

L'aire de répartition des débris des deux avions est orientée sud/nord sur environ neuf cents mètres (cf. cliché 2).

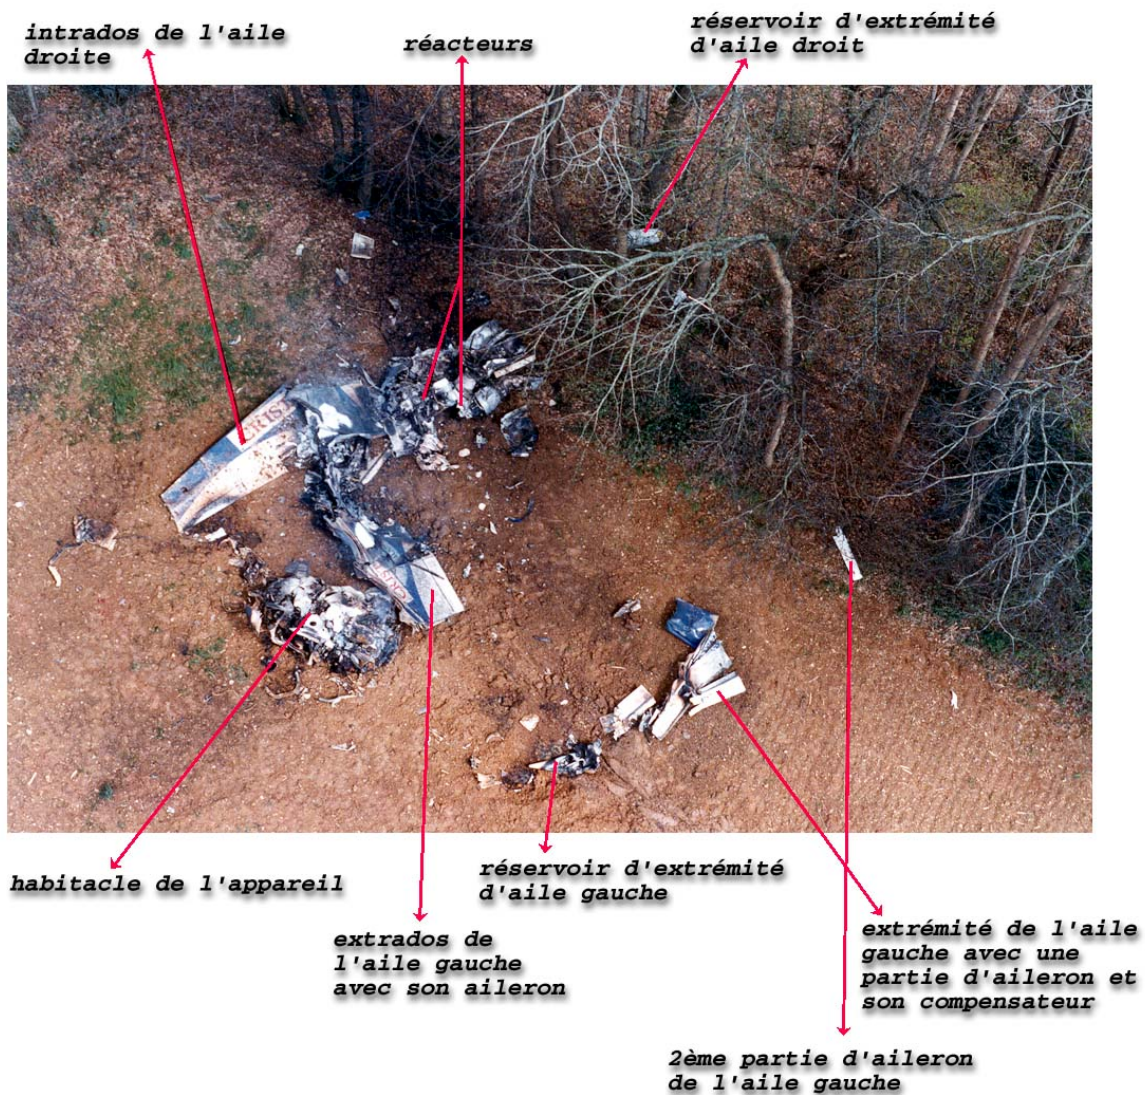
Cliché 3

Vue rapprochée de l'ensemble du F-GKYD

Une centaine de mètres plus loin, groupés dans un cercle de vingt mètres de diamètre, on trouve les débris de l'épave principale qui, après avoir rebondi à moins de dix mètres du point d'impact, ont subi un violent incendie (cf. cliché 3).

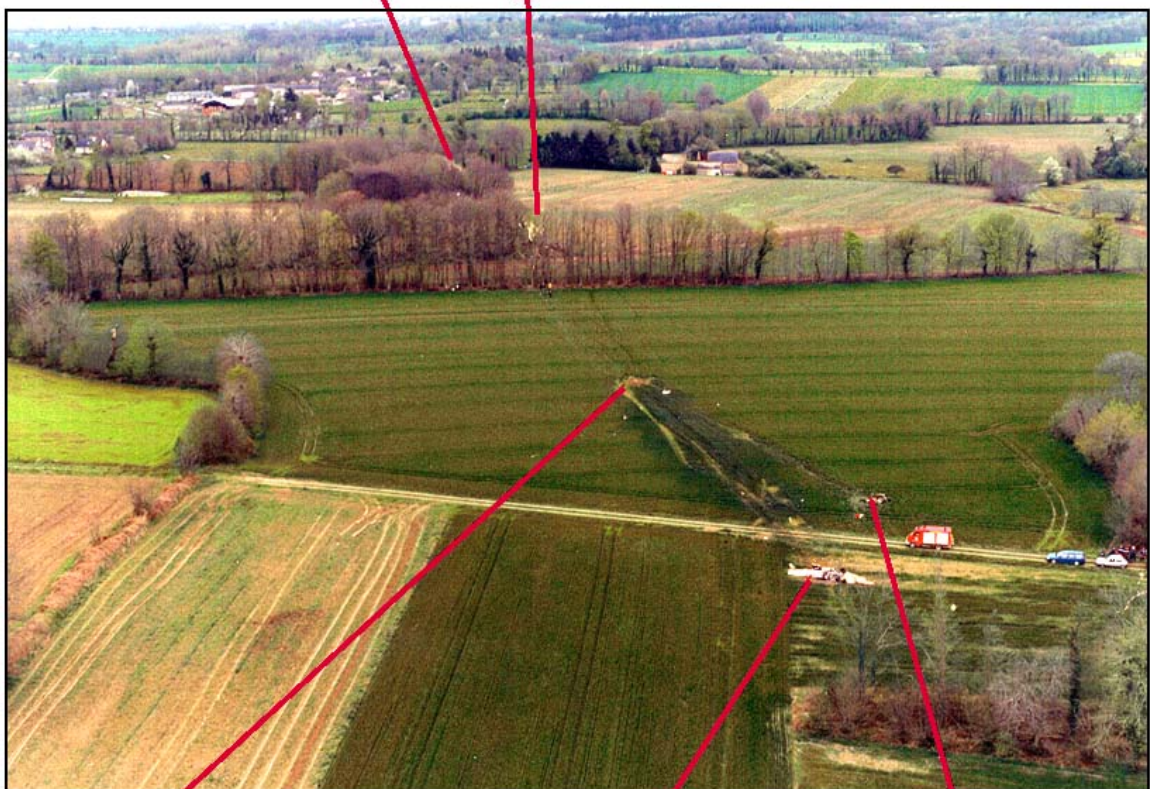
#### Cliché 4

Vue d'ensemble des lieux de l'accident F-GKYE

*premier impact dans la cime  
des arbres (inclinaison 45°)*

*deuxième impact  
dans les arbres*

*premier point d'impact  
au sol du F-GKYE*

*ensemble ailes et  
moteurs du F-GKYE*

*cockpit*

Le F-GKYE s'est écrasé dans un champ de blé. L'habitacle s'est séparé du reste du fuselage et est parti en roulant au sol tandis que les ailes et l'autre partie de fuselage ont glissé sur plus de cent mètres (cliché 4) et se sont embrasées. L'ensemble est à environ cinq cents mètres au nord de l'amas principal du F-GKYD.

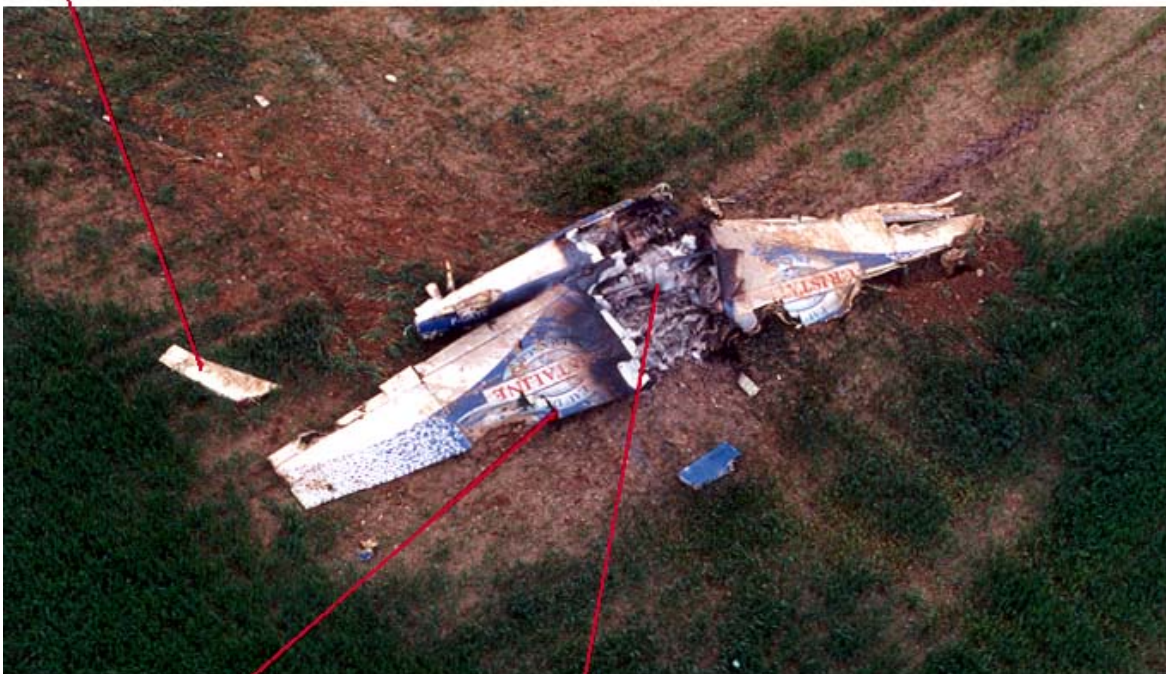
**Cliché 5**

Vue arrière du F-GKYE

*Partie arrière du fuselage (avec les deux réacteurs)  
pliée parallèlement le long du bord de fuite de l'aile*

*extrémité de la structure de l'empennage gauche*

*morceau de pare-brise  
enfoncé dans le bord  
d'attaque*

*incendie très intense dans la partie  
centrale de l'aile et des deux moteurs*
