Perte de contrôle en montée initiale, collision avec le sol

Aéronef	Avion Jodel D113 immatriculé F-PIPE
Date et heure	06 avril 2014 vers 17 h 50 ⁽¹⁾
Exploitant	Privé
Lieu	Altisurface de Bucey-lès-Gy (70)
Nature du vol	Aviation générale, convenance personnelle, voyage
Personnes à bord	Pilote et un passager
Conséquences et dommages	Pilote et passager décédés, aéronef détruit

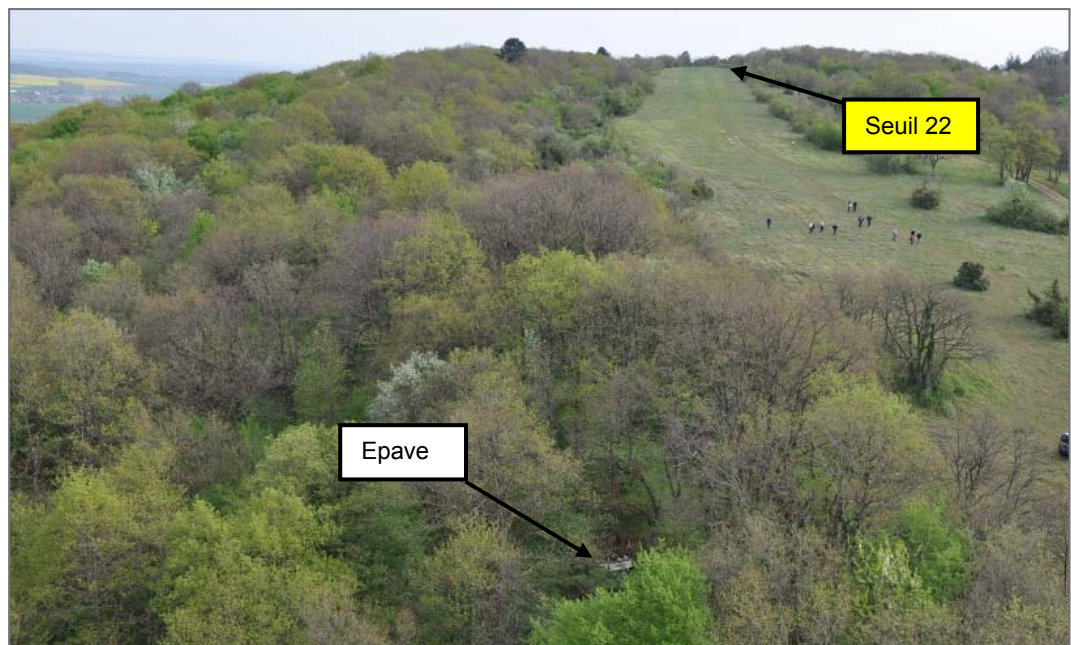
Source : Gendarmerie des Transports Aériens

Elle est située à une altitude de 1 260 ft. Le décollage se fait en piste 22 qui présente une longueur de 425 m et une pente descendante moyenne de 5 %. La piste est entourée de forêts.
