Bureau Enquêtes-Accidents

*relatif à l'accident survenu le 17 septembre 1996
à Romiguières au lieu-dit "Les Aubespinettes" (34)
au Rutan Long-Ez
immatriculé N-17VN*

N-VN960917

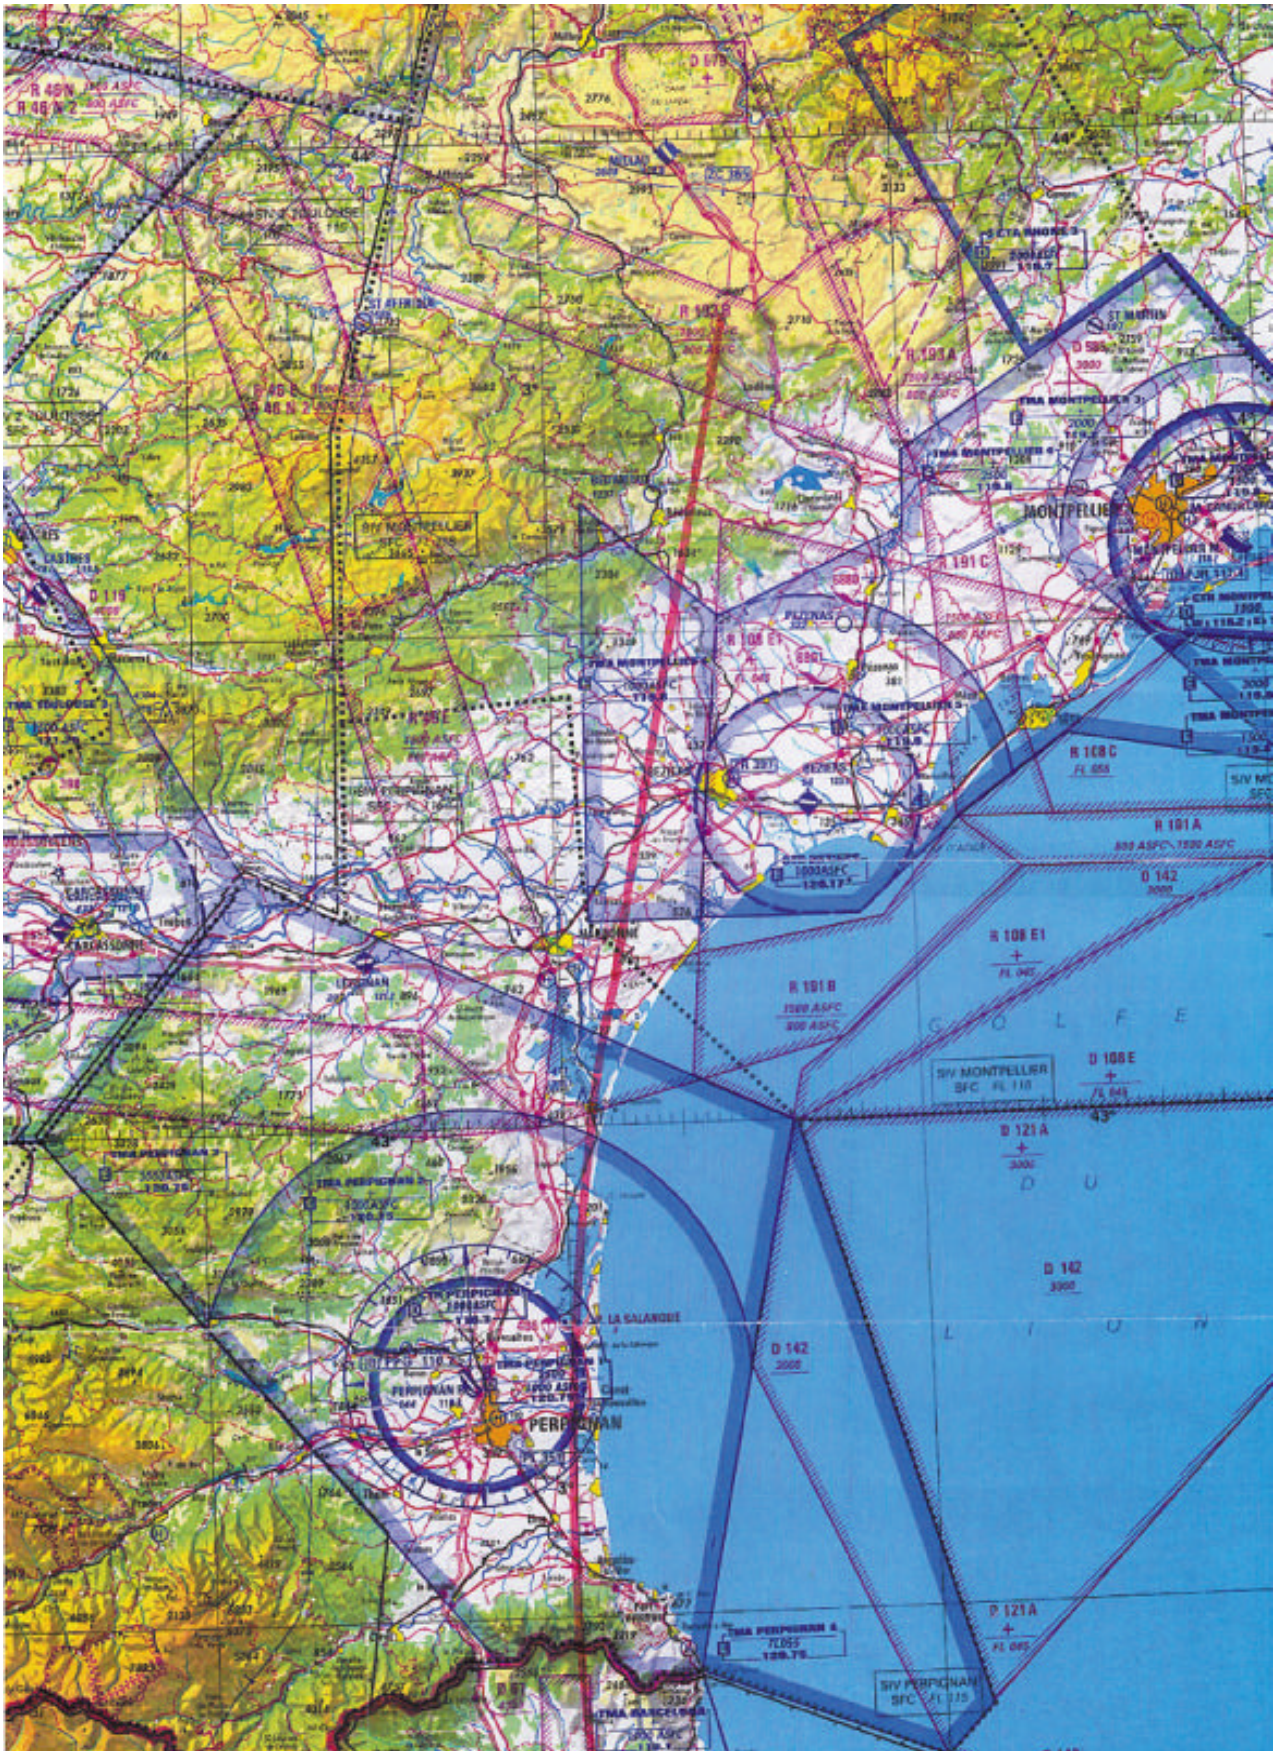
Carte aéronautique au 1.500.000 sur laquelle est superposée la trajectoire approximativement suivie par l'appareil d'après la trajectographie radar fournie par le centre en route de la navigation aérienne sud-est.

Le 17 septembre 1996, le pilote décolle d'Ibiza à 9 h 20 afin de se rendre à Deventer avec un plan de vol VFR. La trajectoire radar depuis l'entrée sur le territoire français (reconstitution en Annexe 1) et les transcriptions des fréquences approche de Perpignan et Montpellier que le pilote a contactées entre 10 h 59 et 11 h 15 (Annexe 2) permettent d'établir la chronologie suivante :

L'avion arrive au dessus du territoire français dans la région de Cerbère à 10 h 55 et suit la côte du golfe du Lion jusqu'aux alentours de Narbonne. Entre Narbonne et Romiguières, sa trajectoire est rectiligne.

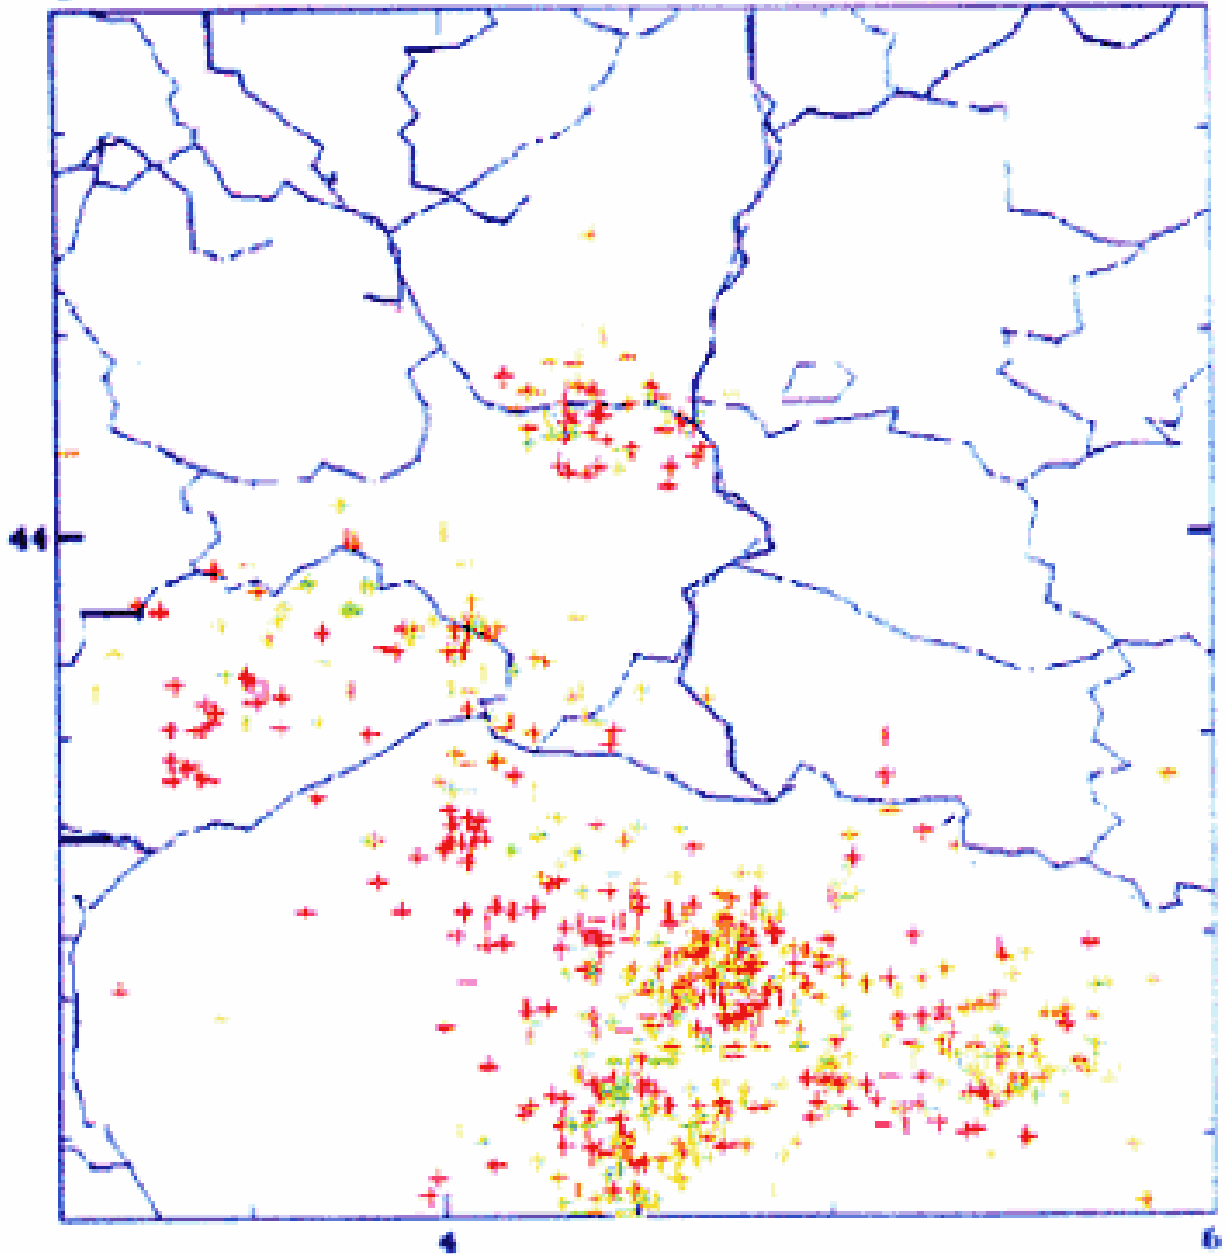
IMPACTS de Foudre le 17 SEPTEMBRE 1996 de 1100 à 1230 UTC

Sur le nord et le nord-ouest de l'Hérault, les pluies orageuses qui ont débuté entre 10 h et 11 h sont d'intensité variable de 10 à 42 mm/h et accompagnées de fortes rafales de vent. Les reliefs sont bouchés. Les impacts de foudre recensés sur l'Hérault montrent au moins trois impacts à proximité du lieu de l'accident, voisin de Romiguières.

de 1100 à 1130 UTC : 252 impacts

de 1130 à 1200 UTC : 245 impacts

de 1200 à 1230 UTC : 198 impacts
