Collision avec le relief montagneux dans une zone de vents rabattants

Aéronef	Planeur Rolladen-Schneider LS 6 immatriculé G-DHEZ
Date et heure	Samedi 25 juin 2011 vers 17 h 00 ⁽¹⁾
Exploitant	Privé
Lieu	Authon (04) - Altitude 1 870 m
Conséquences et dommages	Pilote blessé Avion fortement endommagé

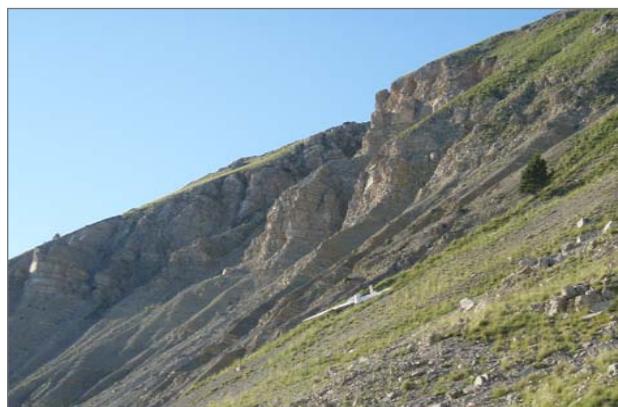
Les conditions météorologiques estimées sur le site étaient les suivantes : vent du 070° pour 15 à 20 kt, CAVOK, température 21 °C, QNH 1018 hPa.

Au moment de l'accident, le planeur se situait sous le vent du relief dans une zone de rabattants.

L'accident est dû à une prise en compte insuffisante par le pilote des effets d'un vent rabattant en environnement montagneux. Une vitesse faible et une trajectoire inadéquate ont probablement contribué à la collision.
