# REC info

n° 7/2008

## Portes et verrières

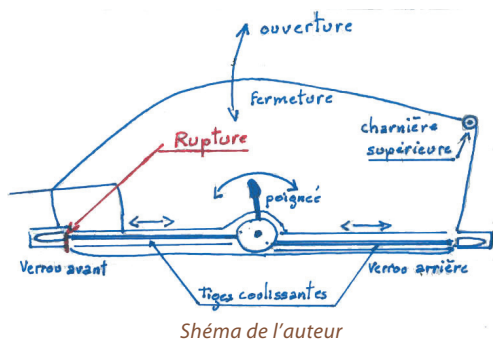
Shéma de l'auteur

Notre situation, bien que sans danger véritable, nous préoccupe dans la mesure où, tôt ou tard, nous serons dans l'obligation de casser la verrière pour sortir. Au bout d'une heure, un intervenant extérieur venu nous porter assistance, réussit à démonter la charnière supérieure de l'habitacle et à décrocher la verrière. Nous constatons que l'ergot qui constitue le verrou est brisé net en position avant et désolidarisé de la tige coulissante, verrouillant ainsi la verrière.

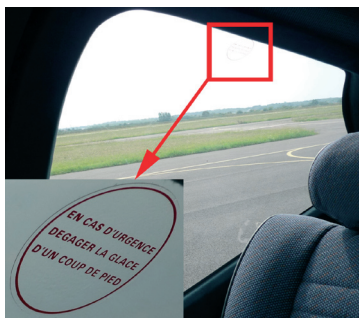
Certains avions disposent d'issues de secours identifiées : ici, une vitre arrière de TB 20.
