Accident de l'Embraer ERJ170 immatriculé F-HBxo survenu le 16 novembre 2017 à Toulouse Blagnac (31)

Chute d'une passagère lors du débarquement par un escalier

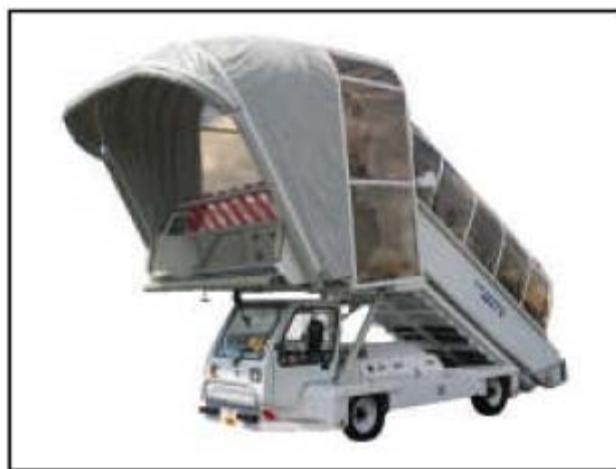
Figure 1 : un escalier autotracté de type ABS580

L'escalier utilisé au moment de l'accident a été utilisé juste avant sur un autre avion de même type sans incident. Il s'agit d'un escalier autotracté ABS580, qui permet l'accès aux avions dont la hauteur de seuil de porte est comprise entre 2,45 mètres et 6,00 mètres. La hauteur de la porte avant gauche de l'ERJ170 est comprise entre 2,54 mètres et 2,63 mètres.
