Accident de l'hélicoptère Airbus AS 350 B3 immatriculé F-GKMQ

survenu le 7 janvier 2019

à Puylaurens (81)⁽¹⁾

Perte de contrôle lors de la dépose d'une charge sous élingue, collision avec la végétation puis le sol

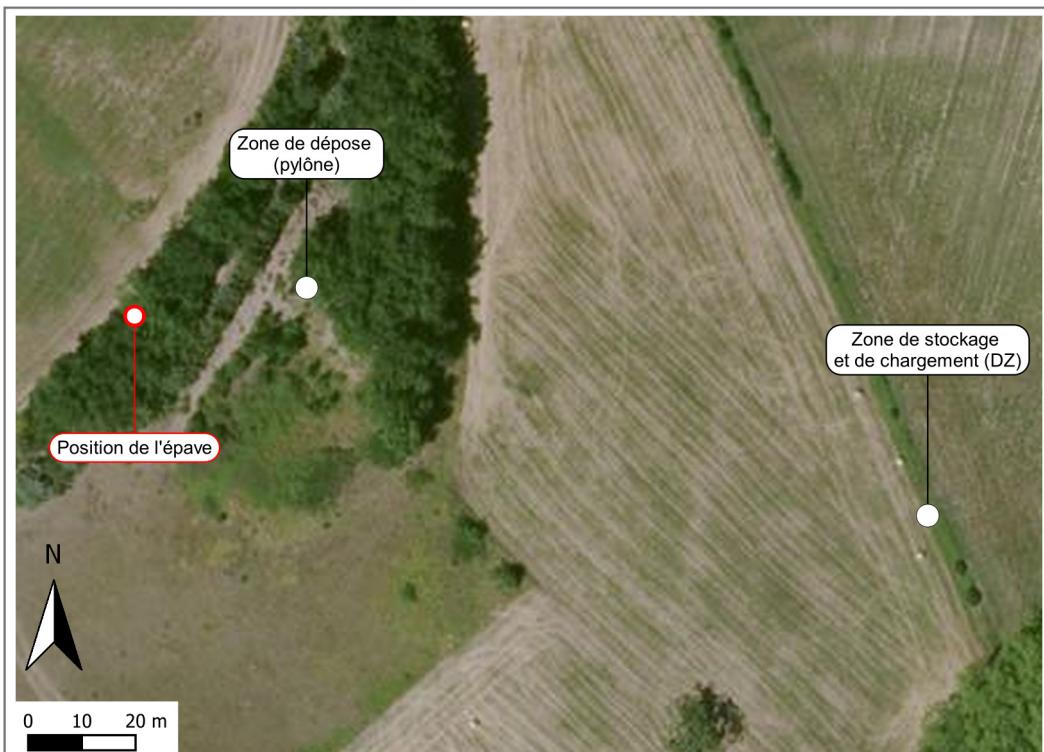
Figure 1 : Zone d'évolution du F-GKMQ

Alors que les deux autres broches sont sur le point d'être installées, l'hélicoptère descend légèrement puis remonte brutalement avec le tronçon, le décrochant du reste de la structure. Le pilote perd le contrôle de l'hélicoptère qui part en roulis, heurte des arbres puis entre en collision avec le sol sur le flanc gauche en contrebas de la zone d'installation du pylône (voir Figure 1).

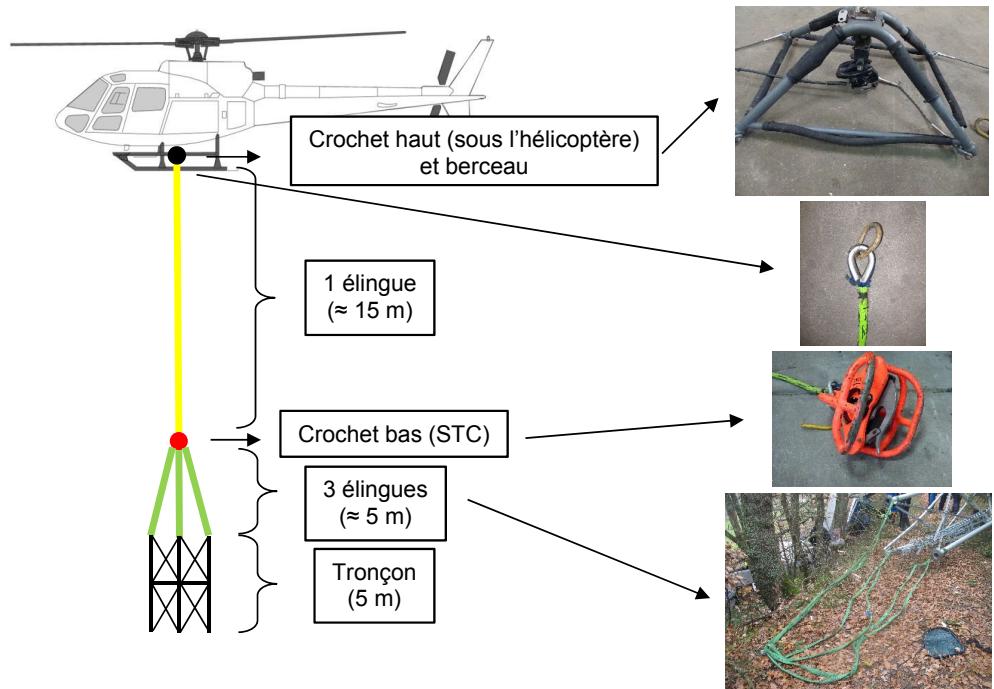
Figure 2 : Schéma du système d'élingage

Le système est composé d'une élingue longue d'environ 15 m reliant le crochet haut de l'hélicoptère à un crochet bas installé sous STC. Une manille est ensuite accrochée à ce crochet bas, et relie trois élingues d'environ 5 m de longueur, chacune attachée à un pied du tronçon transporté (voir Figure 2).

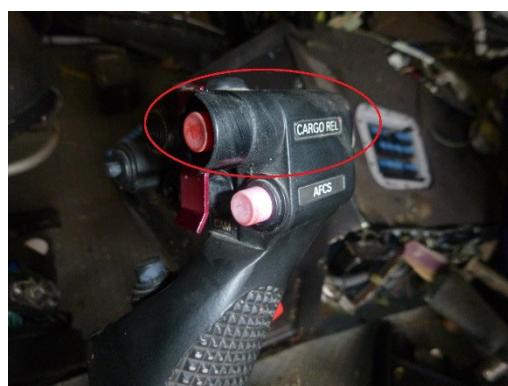
L'ouverture du crochet haut peut se commander électriquement, en actionnant le bouton « CARGO REL » situé sur la commande de pas cyclique (voir Figure 3), ou mécaniquement, en appuyant sur le levier situé sur la commande de pas collectif (voir Figure 4).

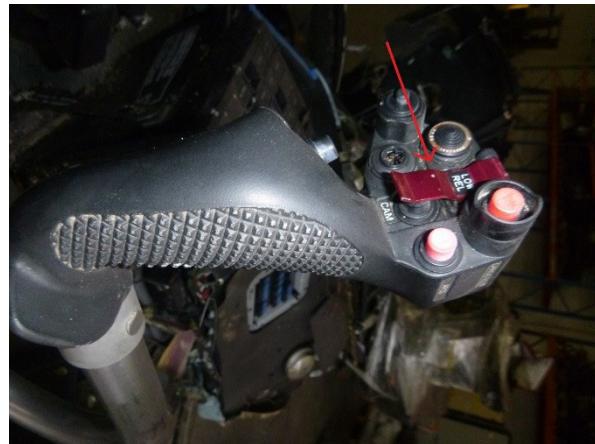
Figure 5 : « *LOW REL* »

L'ouverture du crochet bas peut se commander électriquement en actionnant un bouton à l'aide d'une palette mobile « *LOW REL* », située sur la commande de pas cyclique (voir Figure 5).

La poignée tournante du manche collectif est retrouvée en position « *FLIGHT* ». La palette de la commande « *LOWREL* » est retrouvée en position relevée, conséquence probable de la collision avec le sol⁽⁸⁾.

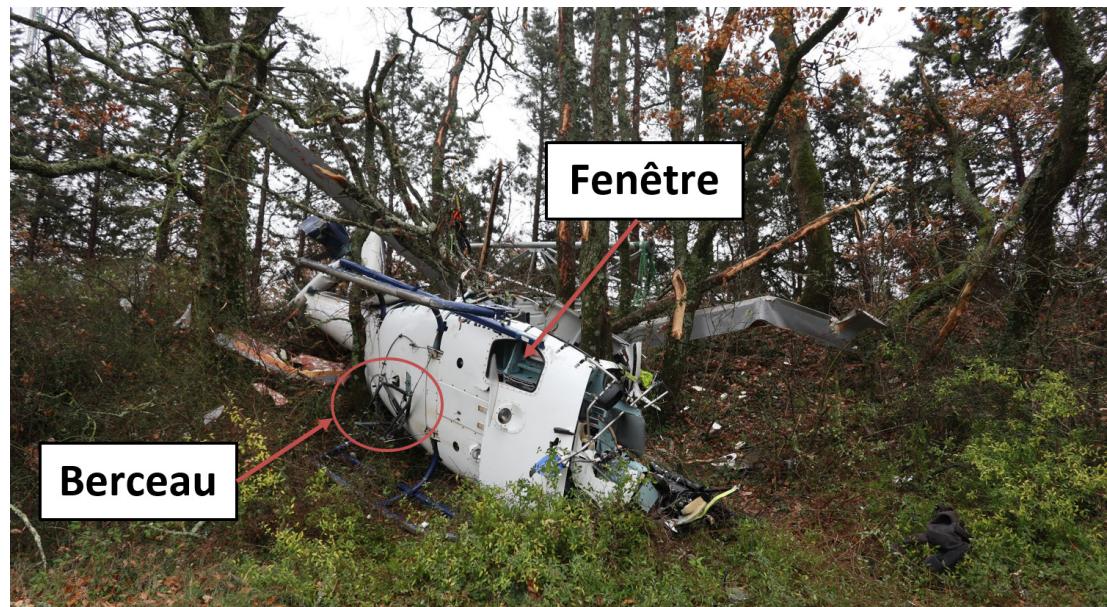
Figure 6 : Vue générale de l'épave

L'épave est située dans une zone boisée, en contrebas de la zone où était installé le pylône. Elle repose sur le flanc gauche.

Le quatrième tronçon du pylône est situé quelques mètres en hauteur par rapport à l'épave. Les trois élingues sont connectées à ses pieds et reliées à la manille, retrouvée déconnectée du crochet bas. Une broche de fixation est en place sur l'un des pieds du pylône.

Le crochet bas est retrouvé sous l'épave en position fermée. L'élingue reliant le crochet bas au crochet haut est toujours connectée au crochet bas et est entourée autour de l'arbre du rotor principal. L'anneau haut de l'élingue, retrouvé près du tronçon du pylône, n'est pas connecté au crochet haut. Ce dernier est retrouvé fermé et correctement fixé à l'hélicoptère par le système de berceau et est retrouvé fermé.

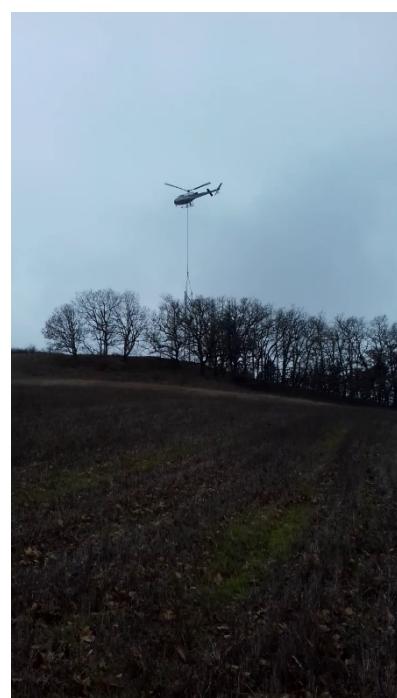
Figure 7 : Image extraite de la séquence filmée par un technicien

Une partie de la séquence de l'événement a été filmée à l'aide d'un smartphone par un technicien présent à la DZ (voir Figure 7). Des arbres situés au premier plan masquent les tronçons de pylône déjà installés et les techniciens s'y trouvant.

L'enregistrement vidéo montre l'hélicoptère de profil (nez vers la gauche) en stationnaire au-dessus du pylône pendant une vingtaine de secondes, le 4^{ème} tronçon étant stable et positionné au-dessus du pylône au bout de l'élingue tendue.

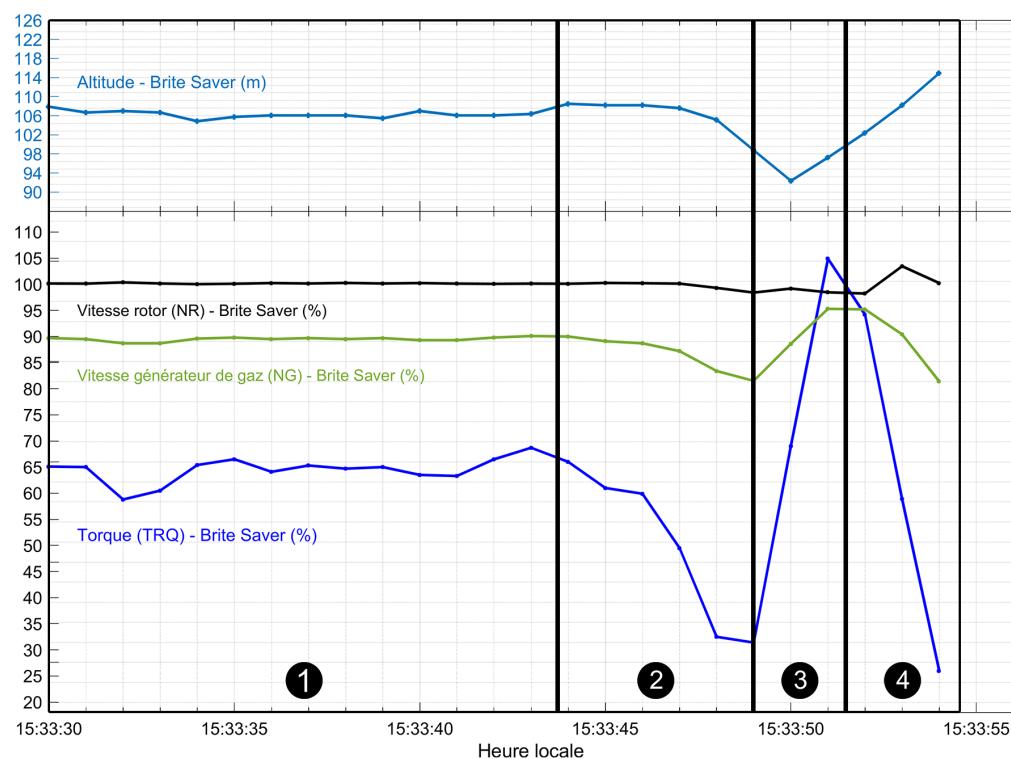
Figure 8 : Évolution de certains paramètres issus des calculateurs

La Figure 8 montre la superposition de l'altitude et des paramètres couple, NG⁽¹²⁾ et NR⁽¹³⁾ issus du Brite Saver et observés sur le vol de l'accident.

L'analyse de ces paramètres permet de définir quatre séquences distinctes durant le vol de l'accident :

- la séquence 1 correspond au vol nominal, au cours duquel l'hélicoptère est en stationnaire au-dessus de la structure ;
- la séquence 2 correspond à une phase de diminution du régime du moteur, au cours de laquelle une légère diminution d'altitude est observée ;
- la séquence 3 correspond à une phase d'augmentation du régime du moteur ; l'altitude remonte progressivement ;
- la séquence 4 correspond à une nouvelle phase de réduction du régime du moteur ; c'est au cours de cette phase que l'hélicoptère présente de fortes et inusuelles variations d'attitude.

Ces paramètres ont été comparés avec ceux issus de simulations et de tests en vol effectués par Airbus et Safran Helicopter Engines. Il ressort de cette analyse que l'hélicoptère et ses systèmes fonctionnaient normalement au moment de l'accident. La séquence des parties 2 et 3 peut ainsi très probablement s'expliquer par une baisse progressive (diminution de pas) suivie d'une remontée rapide (augmentation du pas) de la commande de pas collectif en poste de pilotage, ce qui est cohérent avec les simulations réalisées.
