BPEA/INCID/ 01 /2015

**RAPPORT FINAL SUR L'INCIDENT SURVENU LE 08 JANVIER  
2015 SUR LA PISTE DE L'AÉROPORT DE BANGBOKA A  
KISANGANIA L'AÉRONEF DE TYPE AIRBUS A 320-212.  
IMMATRICULE 9Q-CAT.  
DE LA COMPAGNIE AFRICAINE D'AVIATION (CAA).**

RAPPORT FINAL D'ENQUÊTE  
TECHNIQUE SUR L'INCIDENT DE  
L'AÉRONEF DE TYPE A320-212  
IMMATRICULE 9Q-CAT

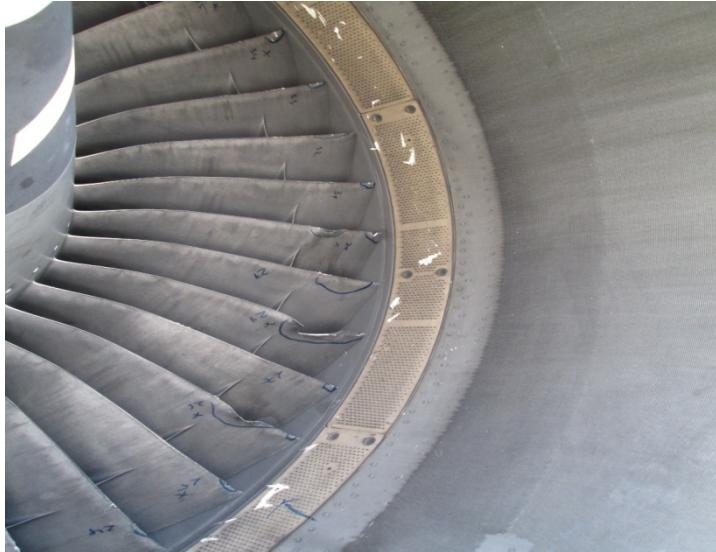
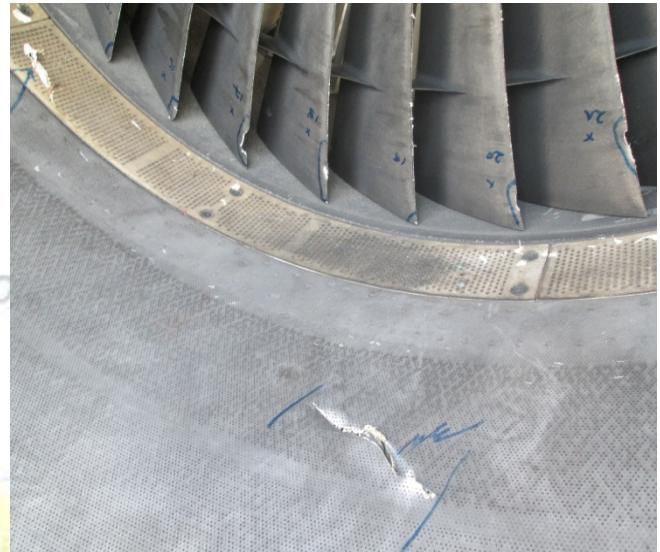
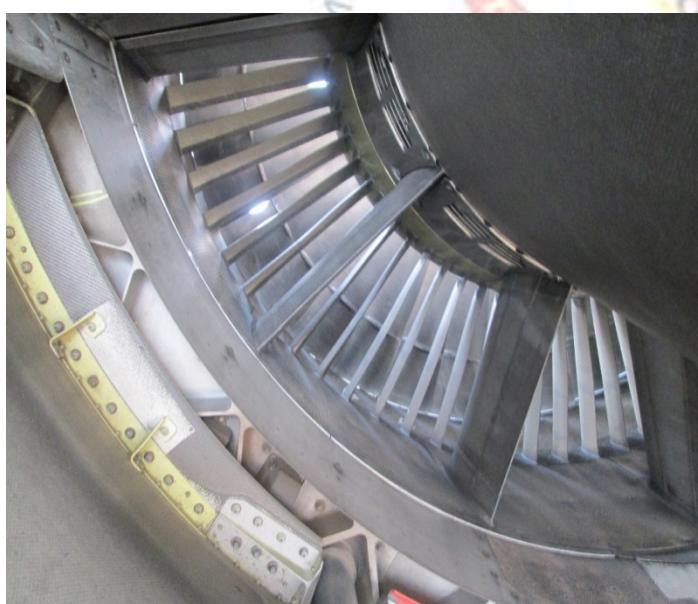
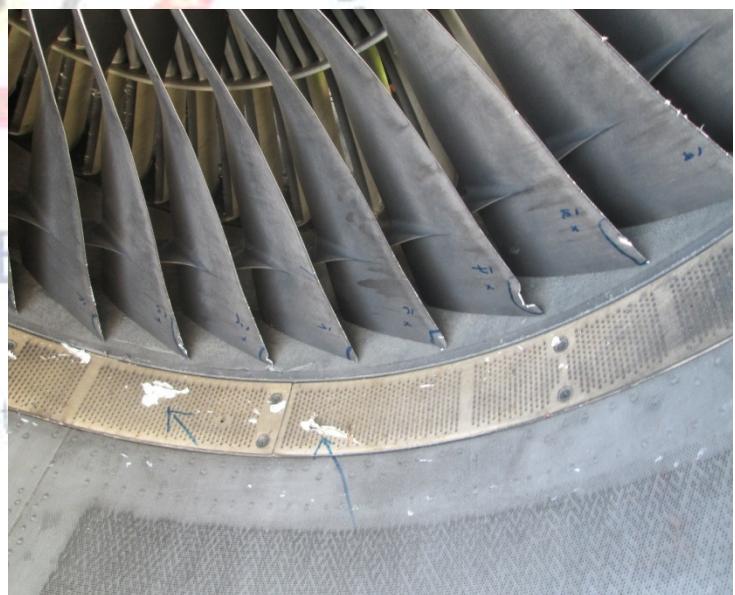
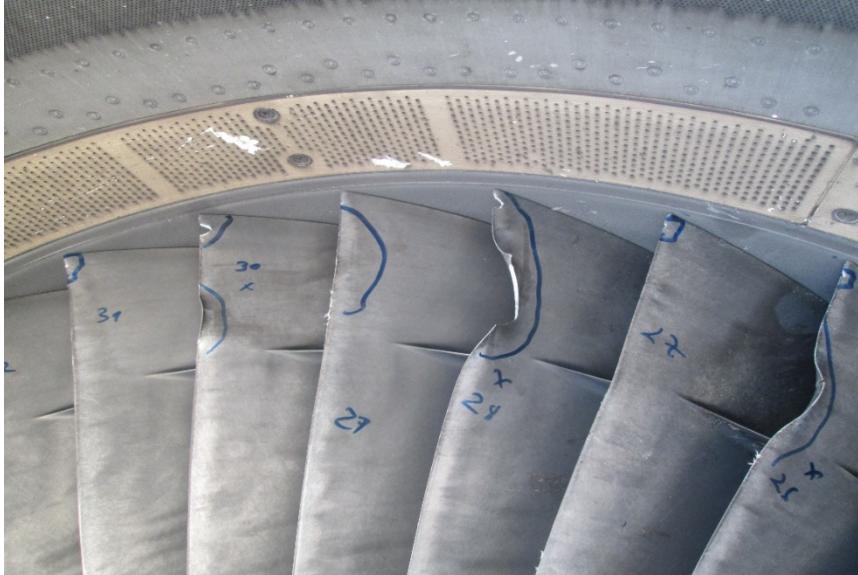
Le moteur # 1 avait subi des dommages légers :

- ✓ 25 sur 36 ailettes de la couronne directrice d'entrée d'air du moteur # 1 endommagées;
- ✓ Quelques entailles le long de la tôle anti-bruit et autour de la couronne directrice d'entrée d'air;

Le moteur # 1 avait aspiré un impact d'oiseaux au décollage sur la piste 13 de l'aéroport de Bangboka à Kisangani. Les restes des plumes d'oiseaux avaient été retrouvés autour des bras profilés derrière le stator des aubes directrices d'entrée d'air au cours des investigations techniques.

Les travaux de remplacement des ailettes de la couronne directrice d'entrée d'air du moteur # 1 s'étaient effectués par l'équipe des mécaniciens.
