**Accident** du Reims Cessna 150  
immatriculé **F-BXQZ**  
survenu le 16 mars 2019  
à Millas (66)

**Panne d'essence lors d'un exercice, atterrissage forcé  
en campagne, en instruction**

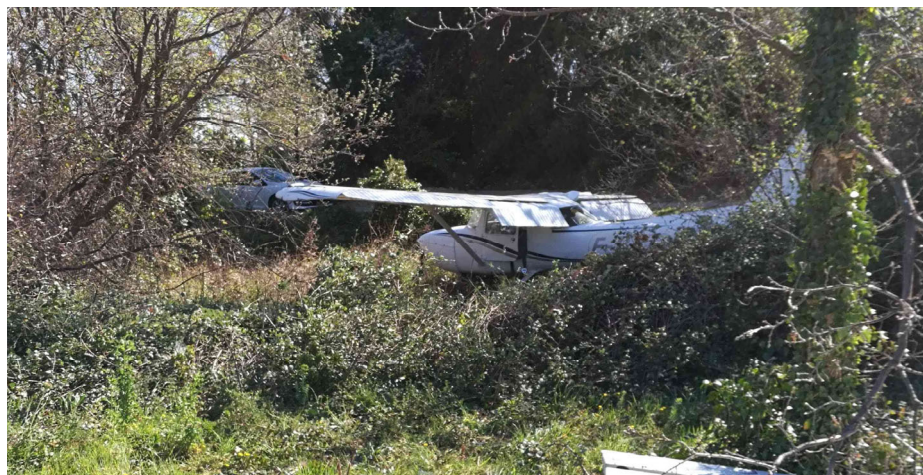
L'instructeur et l'élève-pilote décollent pour un vol d'instruction dans le cadre de la délivrance de la licence PPL. La leçon du jour consiste à observer le comportement de l'avion lors de la sortie des volets. Après dix minutes de vol, à 2 000 ft, l'instructeur prépare l'avion en configuration atterrissage. Il décide de faire visualiser le plan de descente à son élève. En descente, passant 1 000 ft, il demande à cette dernière d'afficher une assiette à cabrer et de mettre la pleine puissance. L'instructeur indique que le moteur a alors des ratés puis ne délivre plus de puissance. Il atterrit d'urgence dans une clairière. Lors de l'atterrissage, l'aile droite heurte un arbre.

Au sol on retrouve douze litres de carburant dans les réservoirs.

L'instructeur a décollé avec une quantité de carburant équivalente à environ une heure de vol. Cependant seuls dix litres de carburant étaient utilisables dans toutes les conditions de vol. Lors de la remise de gaz, un désamorçage du circuit carburant en montée a conduit à la perte de puissance du moteur .
