Accident du Piper PA-28 Arrow immatriculé F-GHKI

survenu le 24 novembre 2002

à Brando (2B) à proximité du sommet du Monte Stello

Vol en croisière en région montagneuse par conditions météorologiques incompatibles avec la poursuite du vol en VFR, collision avec le relief, incendie

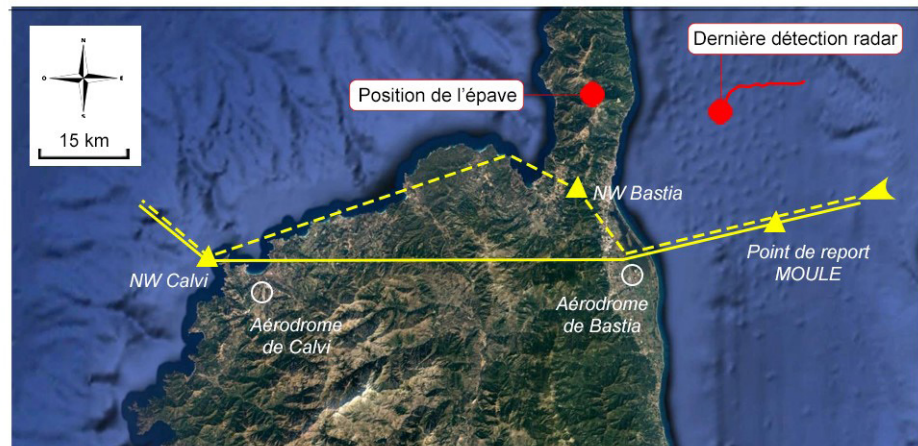
Synthèse des informations des trajectoires

Après un contact initial à 16 h 33 avec le contrôleur du Secteur d'Information de Vol (SIV) de Bastia-Poretta (2B), le pilote s'annonce en route vers le point de report « Moule » (voir figure 1) à l'est de la CTR et demande⁽³⁾ à traverser l'espace aérien au nord de Bastia à 3 000 ft.

À 16 h 42, alors qu'il se dirige vers le point NW (voir figure 1), point de report de la CTR de Bastia, le pilote demande à monter à 4 500 ft. Immédiatement après l'accord du contrôleur, le pilote lui demande l'information sur les conditions météorologiques prévalant à destination à Cannes.

- Trajectoire prévue par le log de navigation
- Trajectoire prévue au plan de vol
- Trajectoire enregistrée par le radar de Grasse (06)

- ❑ Le plan de vol prévoyait pour la traversée de la Corse une route directe (cf. illustration page 2) depuis l'île d'Elbe (ELB) vers le VOR de Bastia-Poretta (BTA), le radiocompas de Calvi (CV) puis le point de report NW de l'aérodrome de Calvi. L'aérodrome de Nice-Côte-d'Azur avait été choisi comme aérodrome de dégagement.
- ❑ Sur le log de navigation, le pilote avait prévu une route différente du plan de vol pour la traversée de la Corse. Le trajet prévoyait après la verticale du VOR BTA de passer par le point de report NW de Bastia-Poretta puis de suivre la côte jusqu'au point de report NW de Calvi. Le pilote avait retenu une altitude de 5 000 ft jusqu'à NW de Calvi puis une altitude entre 1 000 et 2 000 ft pour le transit côtier vers Cannes.

Lorsque le pilote a contacté le contrôleur, l'image radar montrait que le pilote se situait environ 10 NM au nord de la trajectoire prévue et du point de report MOULE avant de s'infléchir en direction de l'aérodrome de Bastia-Poretta. Compte tenu de l'altitude de l'avion, à partir de 16 h 38 min 24, le contrôleur n'avait plus de trace radar ni de report d'altitude.

Lors du dernier contact radar, l'avion avait toujours une route sensiblement orientée vers l'aérodrome de Bastia-Poretta. Le contrôleur⁽⁷⁾ n'a pas pu s'apercevoir que le pilote avait ensuite modifié son cap (sensiblement plein ouest) et que l'avion se dirigeait vers les montagnes du Cap Corse avec une altitude trop faible.
