*Accident  
survenu le 26 juin 1998  
à Roura (973)  
à l'hélicoptère AS 350 B2  
« Ecureuil »  
immatriculé F-GOLD  
exploité par Héli-Inter Guyane*

**RAPPORT**  
**f-Id980626**

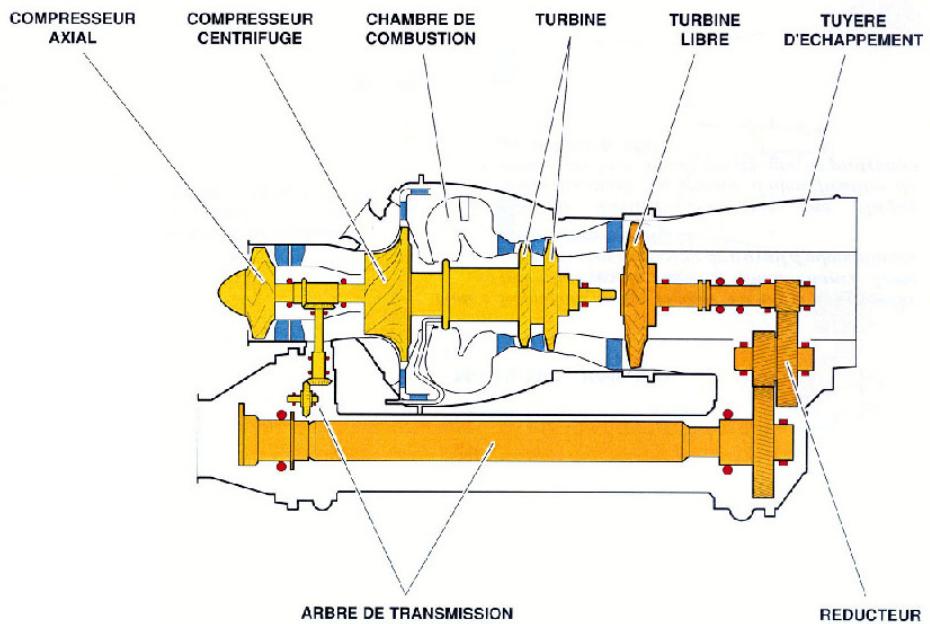
- le profil des pales du compresseur axial a été abîmé par ingestion de branches (module 2),
- les pales du premier étage de la turbine (module 3) sont rabotées en leur sommet,

- toutes les pales des premier et deuxième étages de la turbine présentent des arrachements de métal en leur sommet et des traces bleuâtres. Deux pales du deuxième étage ont été arrachées du disque,
- toutes les pales de la turbine libre (module 4) sont dégradées en bout de bord d'attaque. En outre, on note des dépôts de latérite en certains endroits de la turbine.
