MINISTERE DE L'EQUIPEMENT DES TRANSPORTS ET DU LOGEMENT - INSPECTION GENERALE DE L'AVIATION CIVILE ET DE LA METEOROLOGIE - FRANCE

*Accident
survenu le 26 octobre 1998
à Gourbeyre (971)
à l'avion Piper PA 28
immatriculé F-OGUR*

RAPPORT
f-ur981026

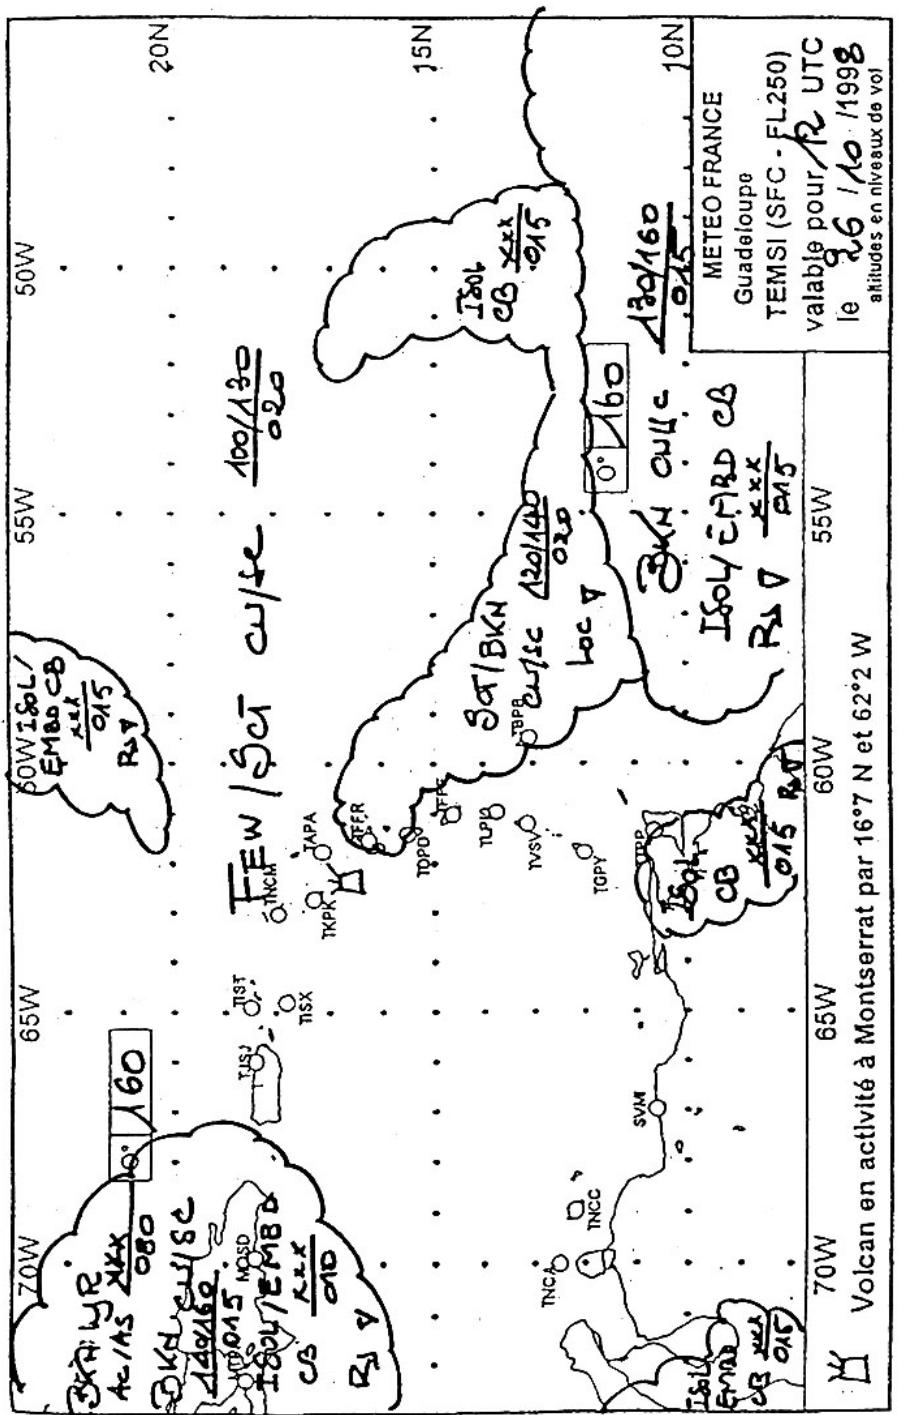
ANNEXE 4

Le pilote décolle de l'aérodrome de Basse Terre pour un vol à destination de Marie Galante (cf. annexe 3). Il prend une route directe via le col de Gourbeyre (altitude 329 m) puis, vraisemblablement en raison de mauvaises conditions météorologiques à cet endroit, altère sa trajectoire vers le sud comme pour rejoindre la côte en contournant le relief. L'avion heurte le versant des Monts Caraïbes à une altitude de cinq cent soixante mètres (cf. annexe 4).

Région de l'accident
