*Accident  
survenu le 20 janvier 2000  
sur l'aérodrome  
de Périgueux (24)  
au Jodel D18  
immatriculé F-PCMH*

**RAPPORT**  
**f-mh000120**

<b>Evénement :</b>	décrochage en montée initiale.
<b>Cause identifiée :</b>	exécution non contrôlée à faible hauteur d'un virage à forte inclinaison.

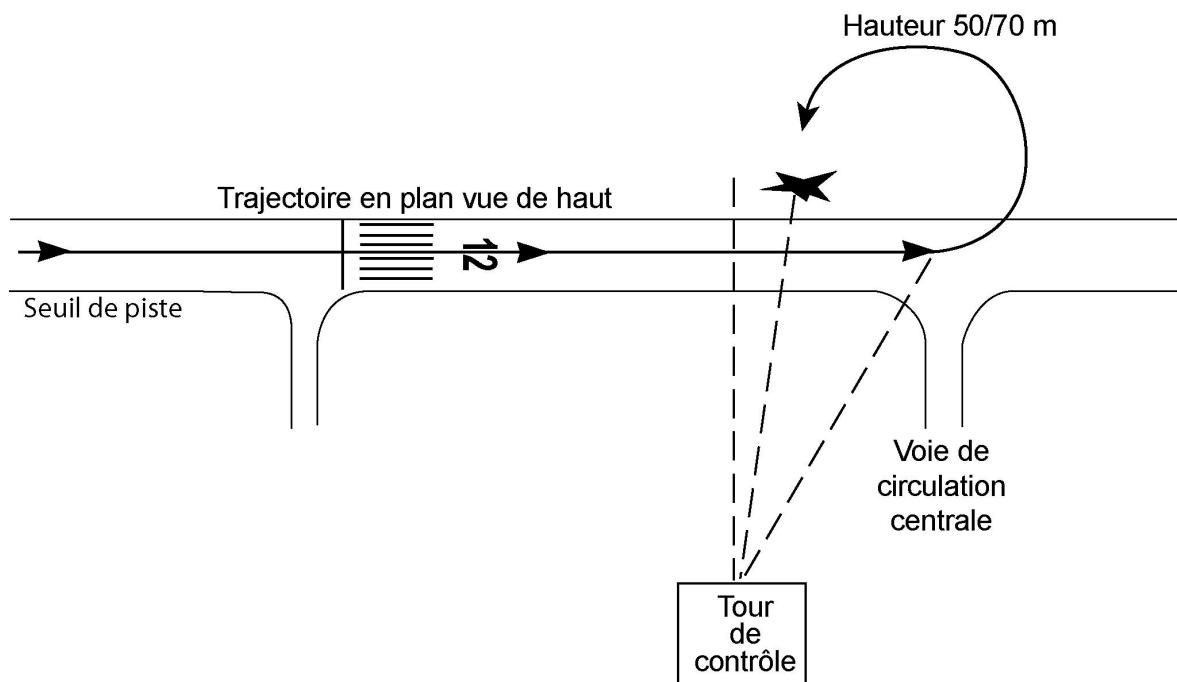
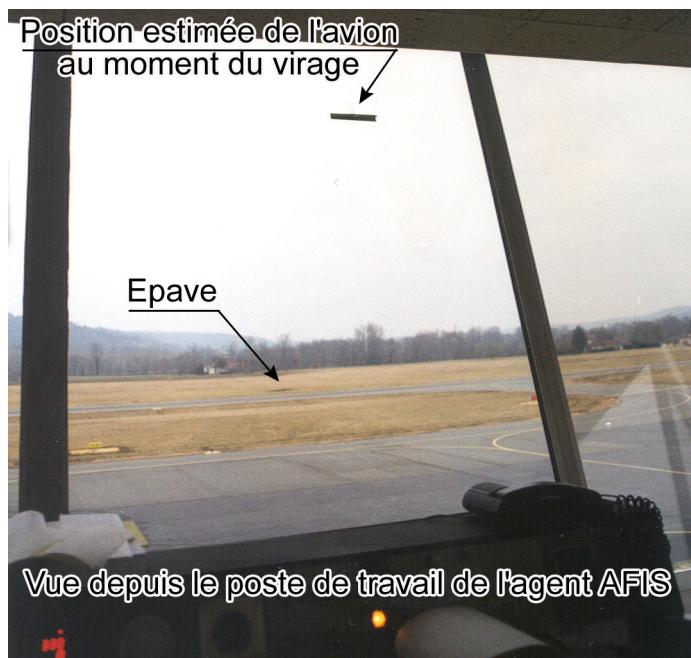
**Plan de la trajectoire reconstituée d'après le témoignage de l'agent AFIS**

L'agent AFIS indique que le pilote avait plutôt l'habitude de voler sur un biplan Stearmann. Il avait coutume d'effectuer un virage à grande inclinaison immédiatement après le décollage.

L'agent AFIS est pilote de vol à voile et d'avion. Il détient la licence de pilote professionnel. Il a déjà effectué de la voltige. Au cours de ses activités aéronautiques, il a déjà vu des planeurs et des avions effectuer des départs en vrille dans le cadre d'un entraînement. D'après lui, l'attitude de l'aéronef au moment du virage était la même que lors des départs en autorotation de planeurs ou d'avions auxquels il avait déjà assisté en tant que spectateur. Il n'a pas entendu le bruit du moteur. Il a constamment gardé le contact visuel avec l'avion, du début de roulage jusqu'à l'accident.

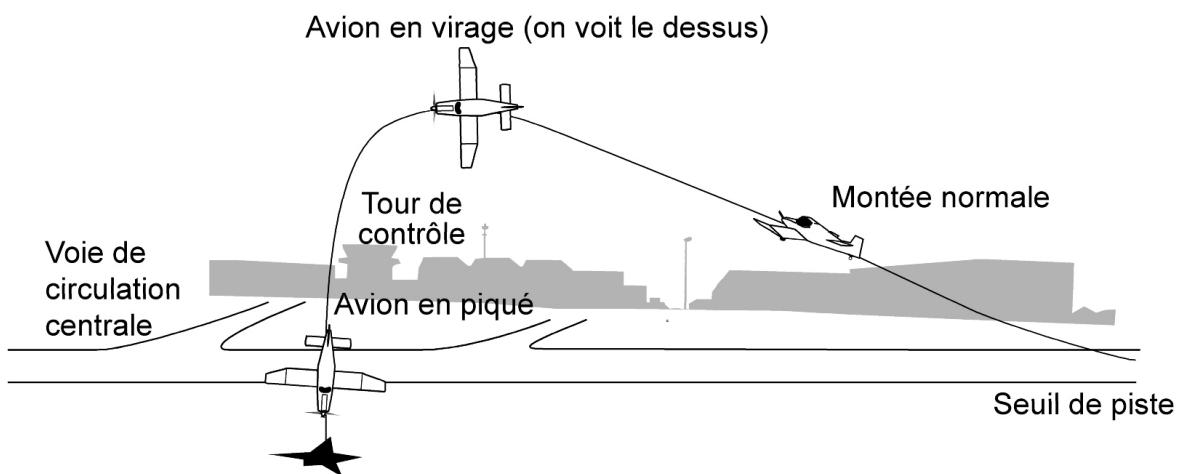
● Emplacement du témoin

L'agent CCI se trouvait en bordure d'emprise de l'aérodrome au moment de l'accident, du côté opposé à la tour de contrôle par rapport à la piste. Il indique qu'en montée, l'avion a effectué un virage à gauche. Il pouvait alors en voir le dessus. Puis l'avion a piqué après un basculement, il s'est planté dans le sol puis la queue est retombée après une explosion. Deux déflagrations ont suivi quelques secondes plus tard. L'avion a été détruit par le feu en quelques minutes.
