# Rapport

Accident survenu le **2 novembre 2008**  
à **Arpavon (26)**  
à l'avion **Robin DR 400-180**  
immatriculé **F-GJZK**

Bureau d'Enquêtes et d'Analyses  
pour la sécurité de l'aviation civile

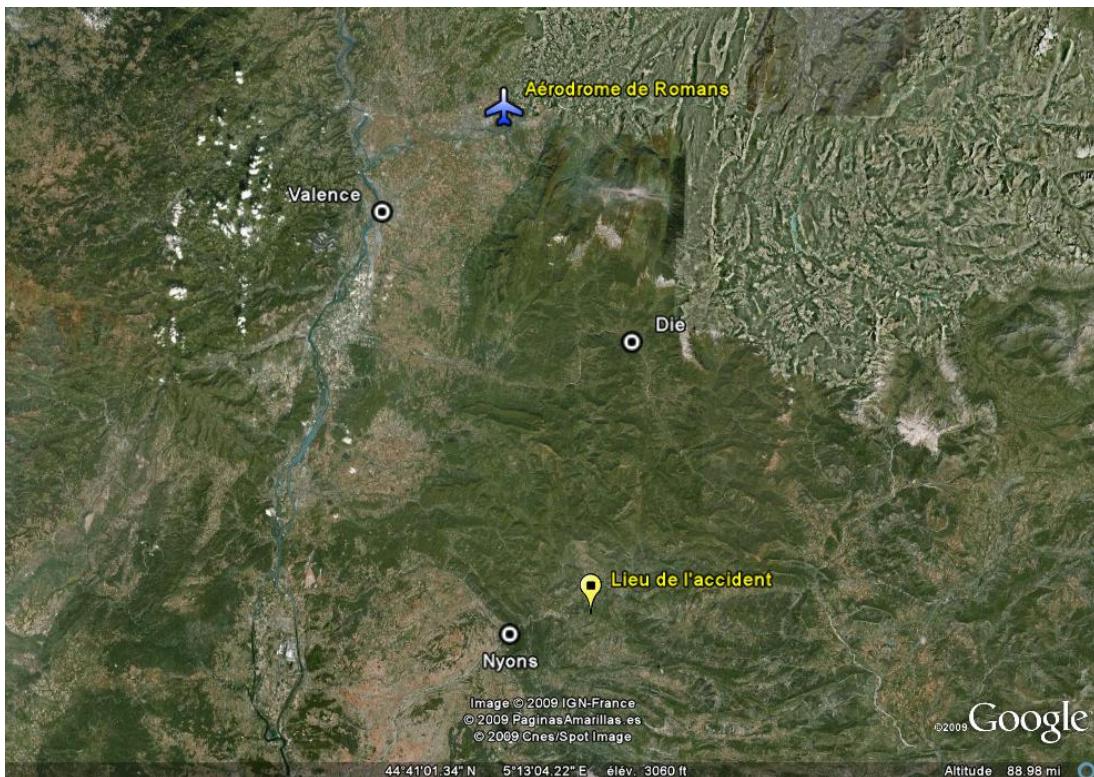
L'épave de l'avion est retrouvée le surlendemain matin à 2 kilomètres environ au nord-est de la commune d'Arpavon (26) à une altitude de 950 mètres, sur la pente d'un relief qui culmine à 1 042 mètres.
