Rapport

Accident survenu le **4 août 2010**
au lieu dit « Croisée d'Apatou » (Guyane Française)
à l'hélicoptère AS 350 B2
immatriculé F-OIEL
exploité par la société Yankee Lima Hélicoptères

Bureau d'Enquêtes et d'Analyses
pour la sécurité de l'aviation civile

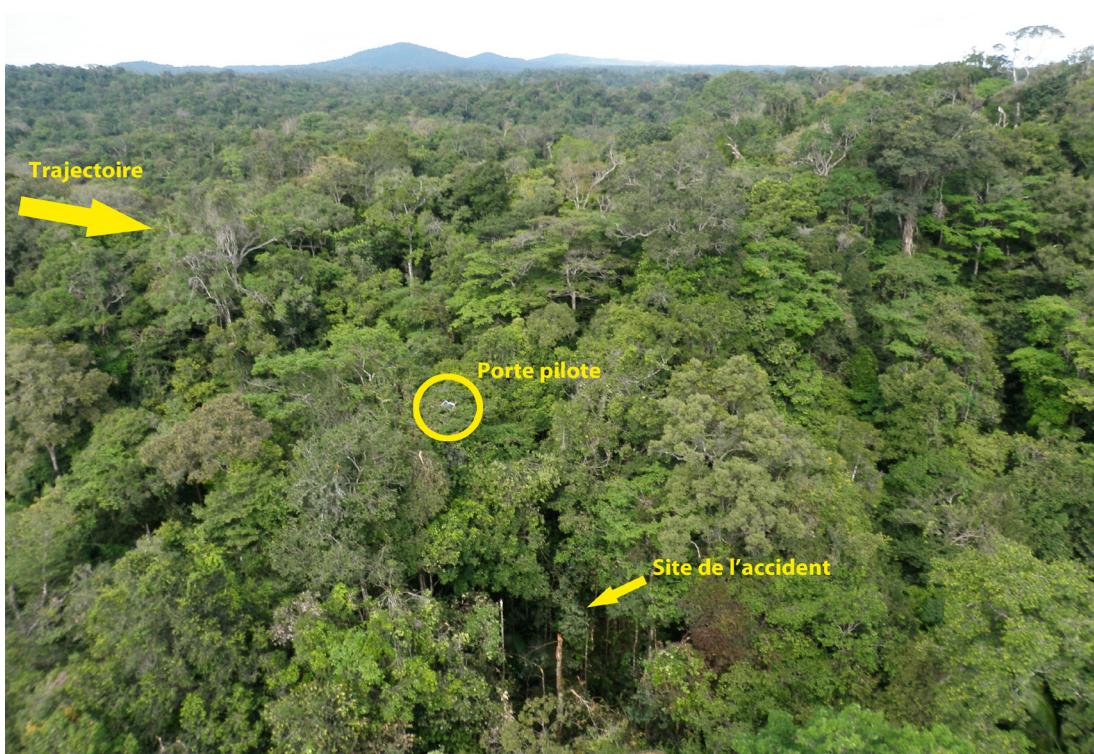
Figure 5 - Photographie aérienne du site de l'accident

L'épave a été retrouvée sur le flanc d'une colline, au milieu de la forêt équatoriale.

L'épave était disloquée et les débris étaient répandus sur environ 200 m.

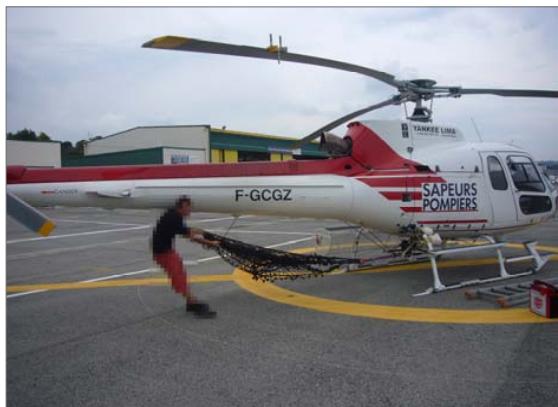
Figure 10 - Configuration avec 4 boucles en place

A la suite d'un accident survenu en 2001, l'exploitant avait redimensionné la longueur de l'ensemble élingue / filet pour éviter qu'il n'interfère avec le RAC en cas de largage intempestif de la charge en vol. Cette élingue courte, conçue et assemblée par l'utilisateur afin de répondre à ces contraintes opérationnelles a été utilisée le jour de l'accident.

Une reconstitution a confirmé que cette longueur empêchait tout contact avec le RAC, y compris dans le cas où seules deux des quatre boucles restaient en place dans le crochet.
