# Rapport

Incident survenu le **10 octobre 2008**  
sur l'**aérodrome de Paris Orly (94)**  
au **Boeing 737-600**  
immatriculé **TS-IOK**  
exploité par **Tunisair**

**BEA**

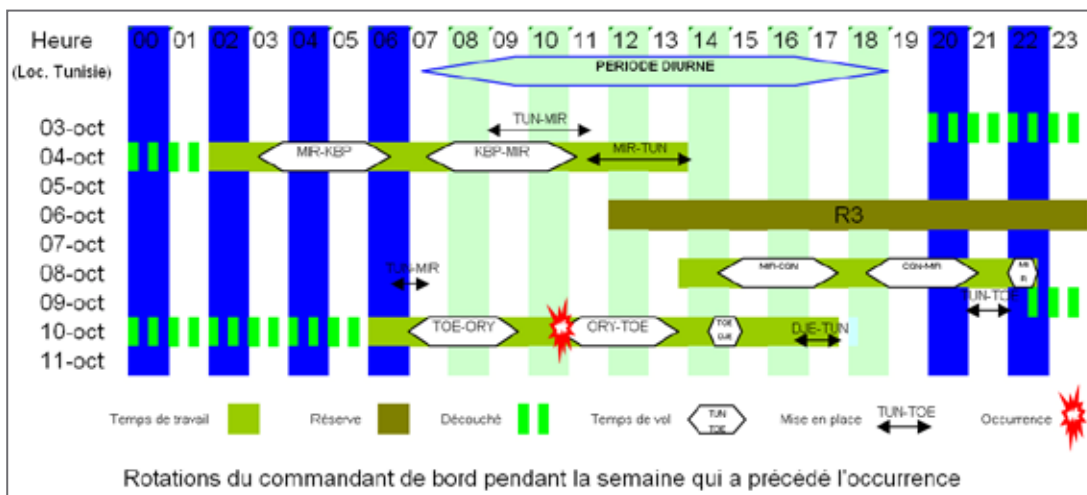
Le tableau ci-dessous exprime de manière graphique le planning du commandant de bord pendant la semaine qui a précédé l'incident.

L'incident survient dans la matinée qui suit une nuit courte avec découché, après une rotation et une mise en place qui se sont achevées tard le soir les deux jours précédents.

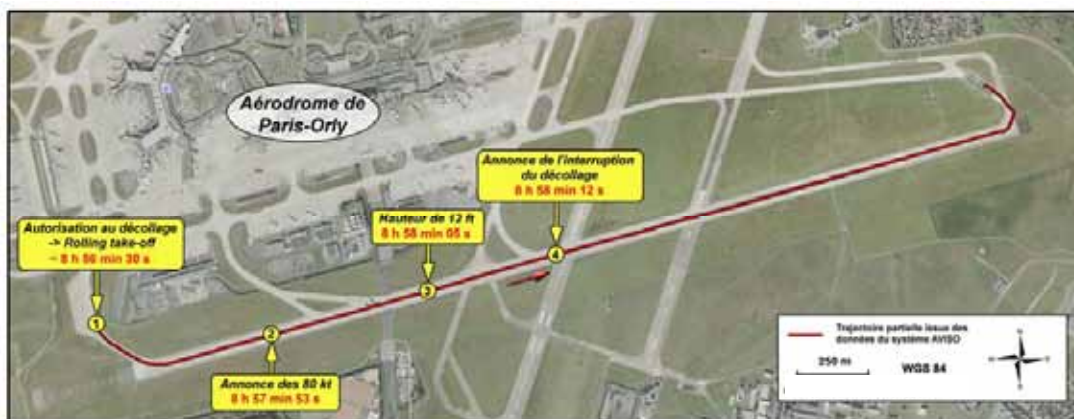
Trajectoire du TS-IOK sur fond d'image Google Earth (données AVISO)

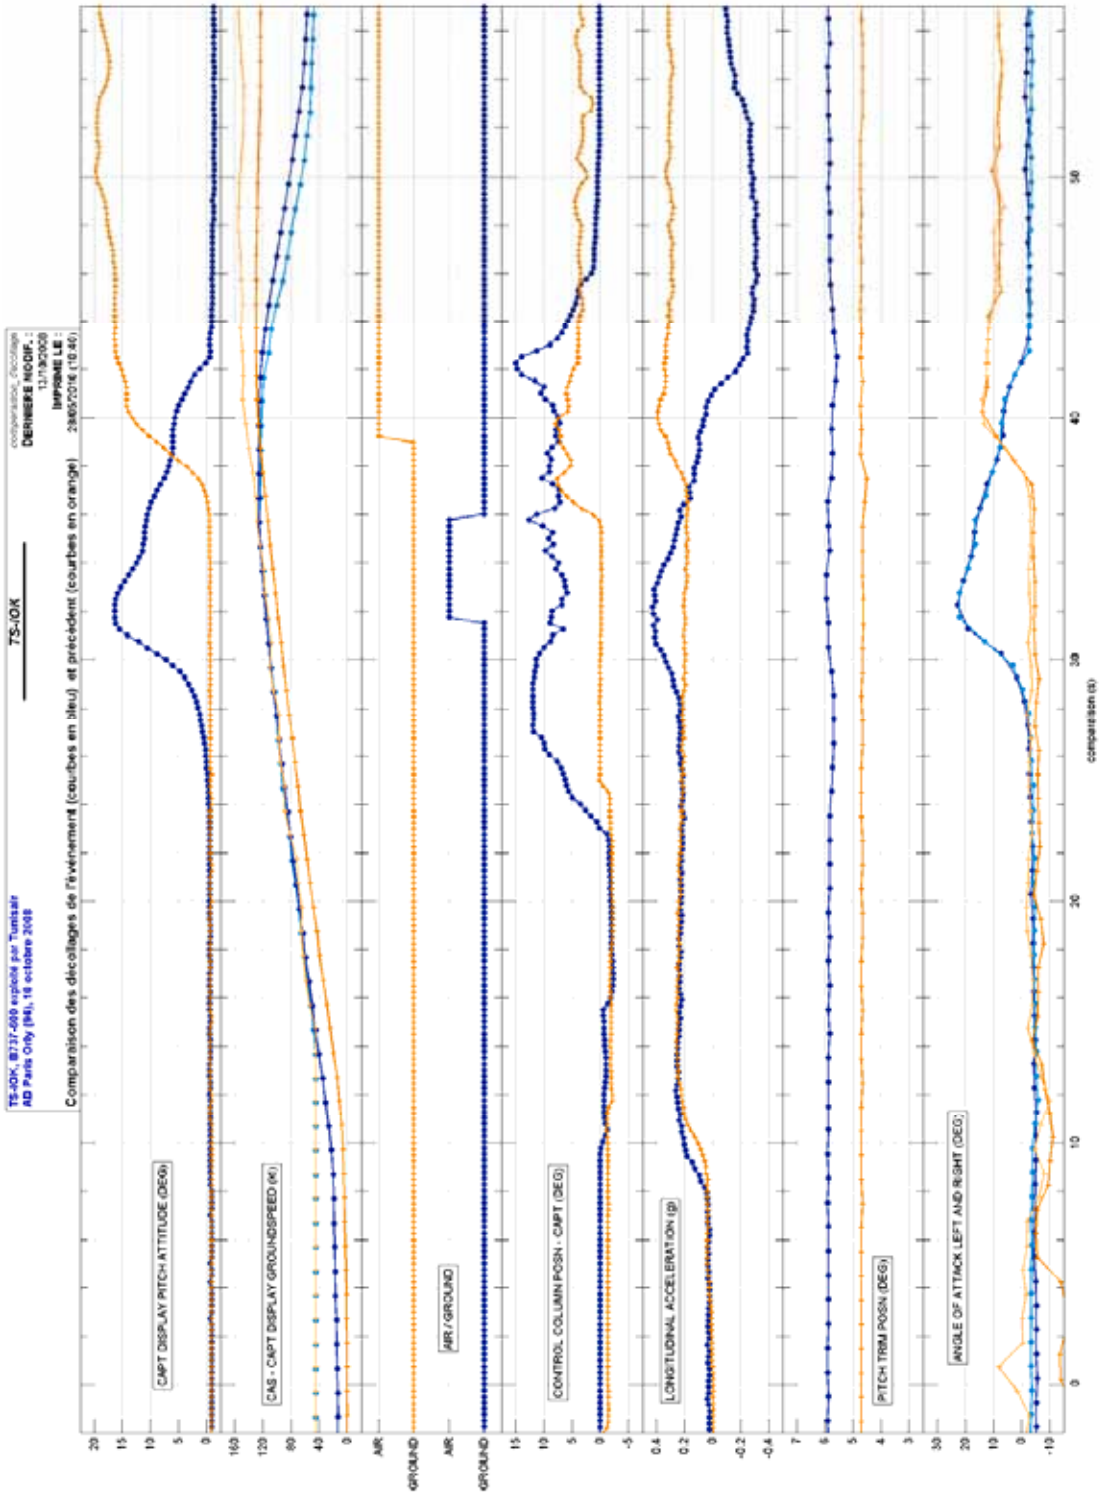
### annexe 3

## Superposition des courbes de position de la commande de la gouverne de profondeur enregistrées lors de l'événement et lors du vol précédent
