# Rapport

Accident survenu le **22 mars 2009**  
sur le **glacier de l'Etendard à Saint Sorlin d'Arves (73)**  
à l'avion **Jodel D140 C Mousquetaire**  
immatriculé **F-BMFX**  
exploité par l'**aéroclub de Méribel**

**BEA**

Bureau d'Enquêtes et d'Analyses  
pour la sécurité de l'aviation civile

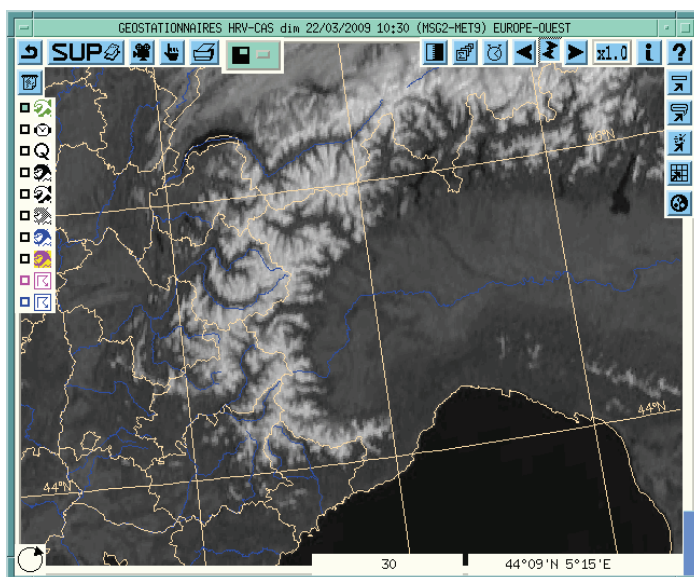
Le jour de l'accident, les conditions météorologiques rapportées font état d'un ciel clair, d'une visibilité supérieure à 10 km en altitude, d'une température de - 5 °C. Dans la période horaire où s'est produit l'événement le vent est du secteur nord et d'une force de 30 kt.

Au moment de l'accident, les témoins au sol et en vol sur le site rapportent que le vent était faible et stable.

Image satellite montrant la situation météorologique sur le massif Alpin

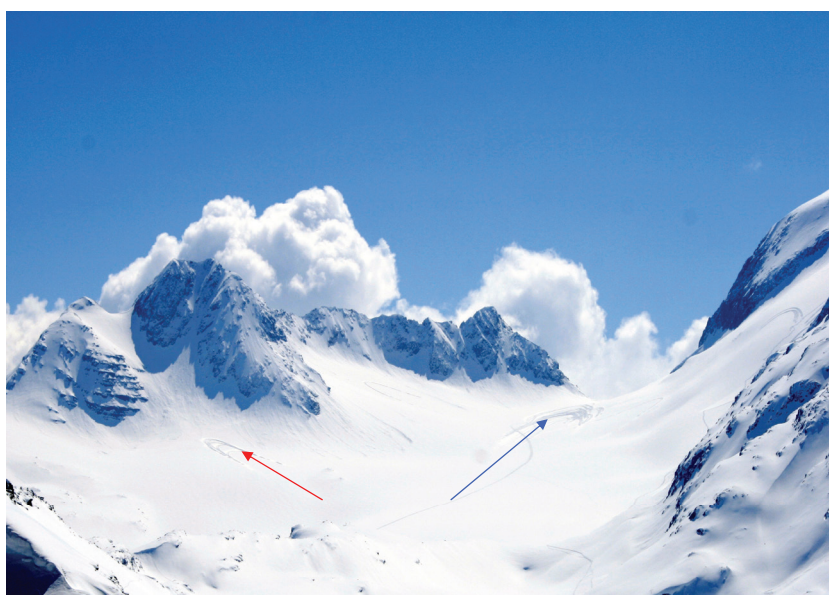
L'altisurface se situe sur le Glacier de l'Etendard (73) à une altitude de 9 600 ft. Cette surface n'est utilisable qu'en période de printemps et d'hiver lorsque l'enneigement est suffisant. La pente moyenne est de 15 %. Un axe principal est défini et orienté au 030°/210°. Plusieurs autres axes sont utilisables sur le glacier parmi lesquels celui dit « la bosse à Collot ».

Celui-ci est orienté sensiblement perpendiculairement et à l'est de l'axe principal.

En rouge : « La bosse à Collot » / En bleu : l'axe principal
