Vol AF 447
A330-203, F-GZCP

1^{er} rapport d'étape
2 juillet 2009

Rapport d'étape

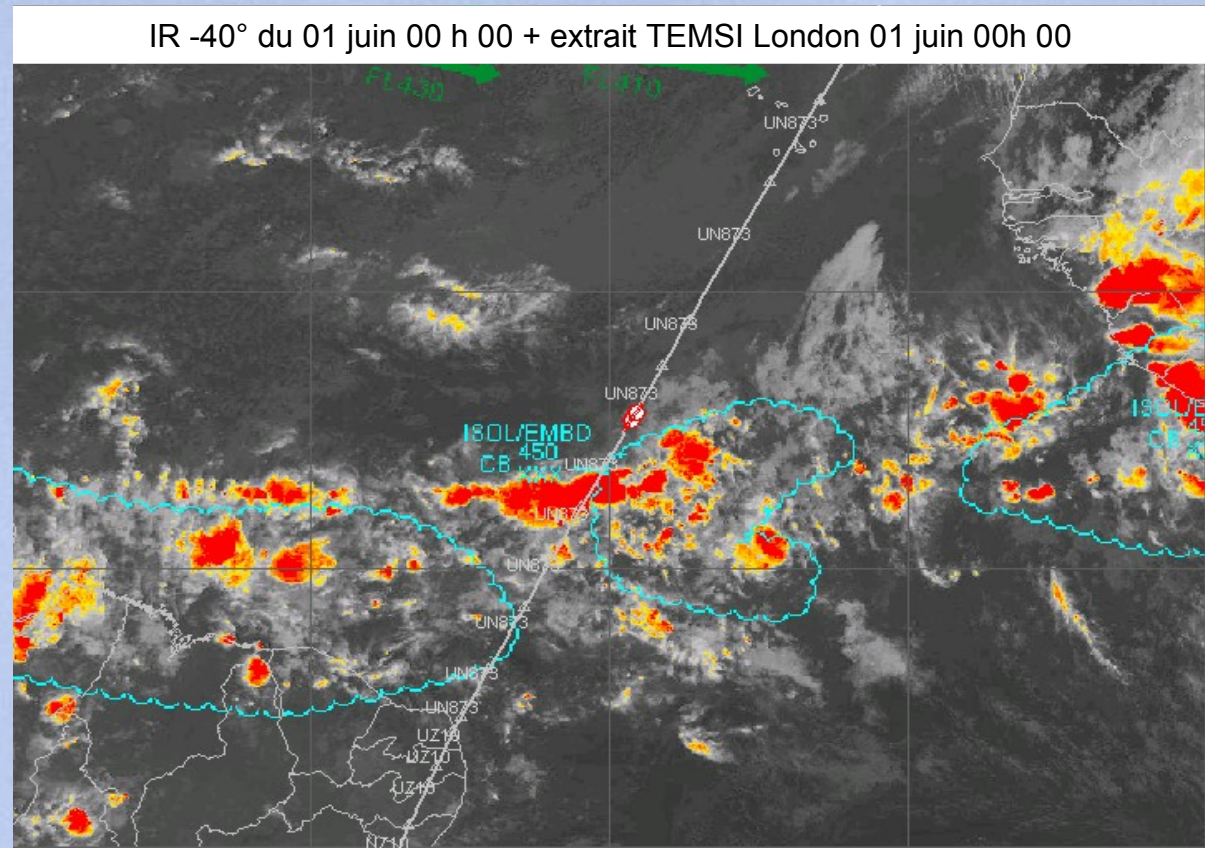
Situation météorologique

- Amas de cellules orageuses
- Zone de convergence intertropicale : caractéristique de la saison
