# Bureau Enquêtes-Accidents

*relatif à l'accident survenu le 12 novembre 1999  
au nord de Pristina (Kosovo)  
à l'ATR 42-300 immatriculé F-OHFV  
exploité par la compagnie SI FLY*

F-FV991112

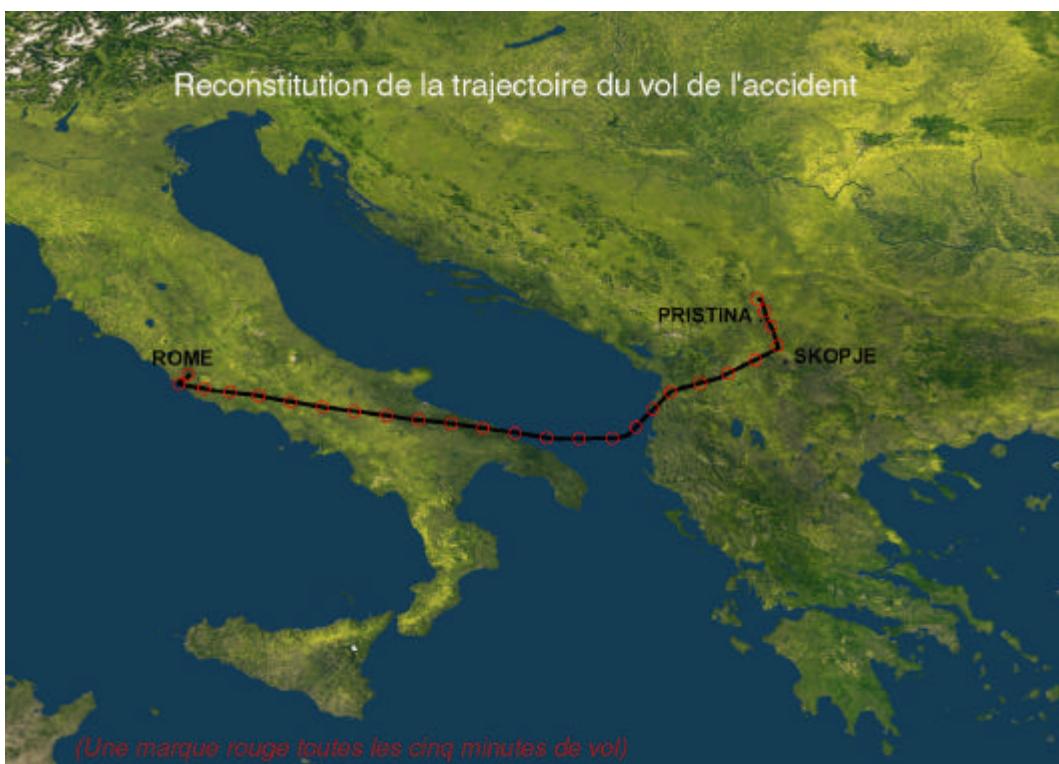
Figure 1 : Trajectoire du vol de l'accident

A 9 h 57 min 34 s, le vol est transféré par le centre de contrôle de Skopje à l'organisme de contrôle militaire de Pristina. Il est identifié radar par celui-ci et l'équipage répond "Flight condition is now VFR" à la demande du contrôleur.

A 9 h 58 min 32 s, le contrôleur d'approche propose à l'équipage des caps pour intercepter l'ILS. Celui-ci accepte la proposition du contrôleur qui précise que le service d'information radar est limité à cause d'une performance radar dégradée. Il demande ensuite à l'équipage de tourner à gauche vers le cap 350 et lui indique un QNH de 1028 hPa.

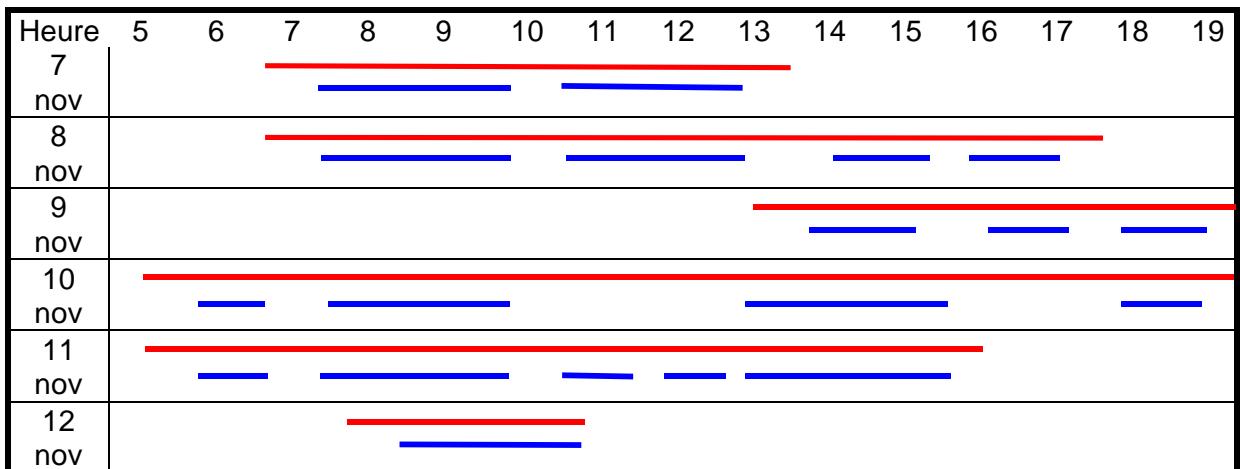
Figure 2 : Activité du commandant de bord la semaine précédant l'accident

Depuis le premier novembre, le commandant de bord avait effectué cinquante-deux heures de vol. Il avait eu deux jours d'interruption de vol, le 4 où il était en attente à la disposition de la direction des opérations et le 6 où il était de repos. Entre le 7 et le jour de l'accident, il avait effectué trente-deux heures de vol. La veille de l'accident, il avait fait la mise en place d'Ancône vers Rome avec une prise de service effective vers 5 h 45. La journée s'était poursuivie avec la ligne Rome-Pristina-Tirana-Pristina-Rome.

Le jour de l'accident, il avait pris son service à l'aérodrome de Rome Ciampino distant d'environ vingt minutes de son domicile. Le délai normal de mise en place avant un décollage pour un vol programmé est de quarante-cinq minutes.

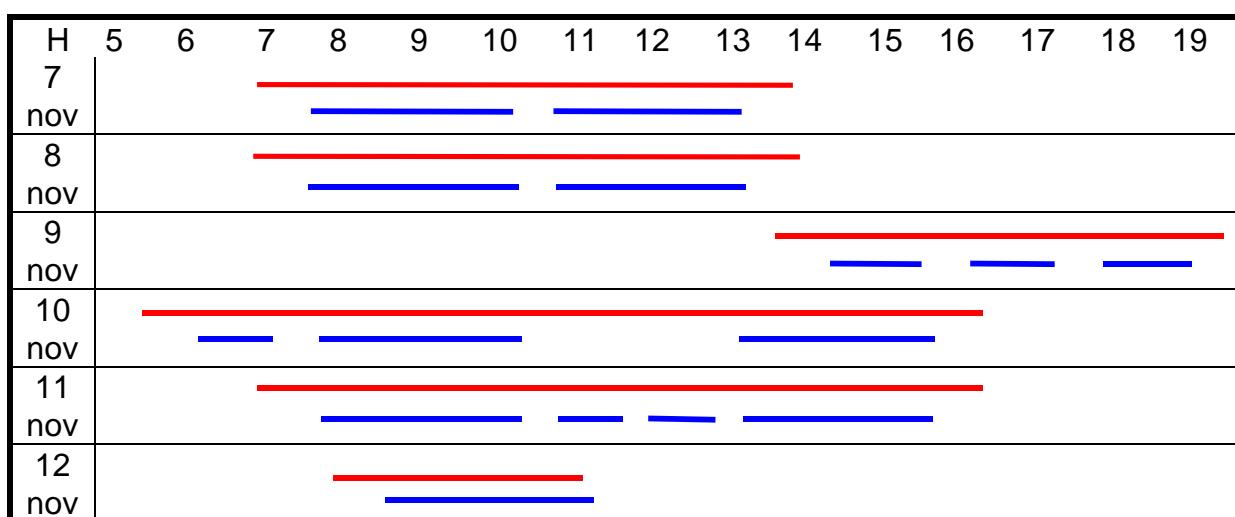
Figure 3 : Activité du copilote la semaine précédant l'accident

Depuis le début du mois de novembre, il avait effectué quarante-trois heures de vol. Il avait eu deux jours d'interruption de vol, le 4 où il était en attente à la disposition de la direction des opérations et le 6 où il était de repos. Entre le 7 et le 12, il avait effectué 27 h 30 de vol. La veille de l'accident, il avait fait la rotation Rome-Pristina-Tirana-Pristina-Rome avec le même commandant de bord.

Le jour de l'accident, il avait pris son service à l'aérodrome de Rome Ciampino, distant de quinze kilomètres de son domicile, pour un décollage à huit heures.

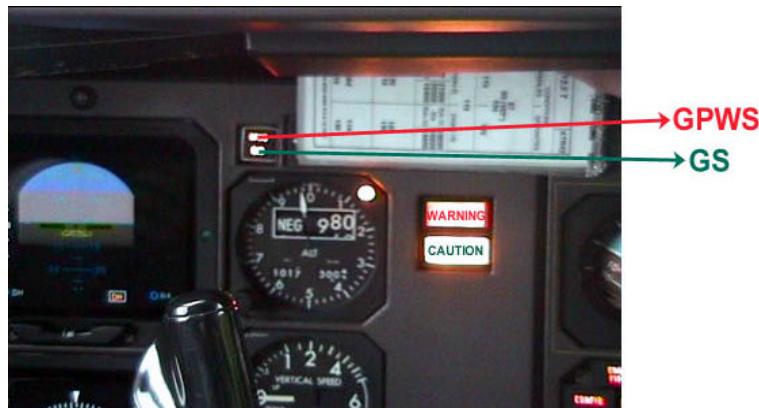
Figure 4 : Boutons poussoirs GPWS et GS

**GPWS** : illuminé rouge aussi longtemps que l'un des modes 1, 2, 3, 4 est activé.  
Une alarme sonore correspondant au mode actif est émise.

**GS** : illuminé ambre aussi longtemps que le mode 5 est actif. Une alarme sonore correspondant au mode est émise.

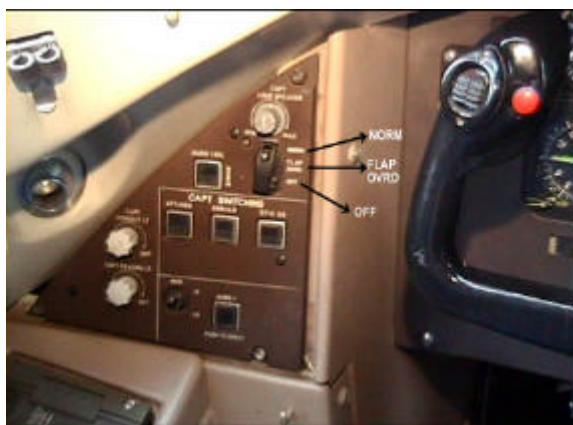
Figure 5 : Interrupteur à trois positions du GPWS en position NORMAL

1. La position **NORM** permet d'activer toutes les alarmes.
2. La position **FLAP OVHD** permet d'inhiber les alertes en mode 4 lors d'un atterrissage avec une position des volets autre que "atterrissage".
3. La position **OFF** supprime toutes les alarmes.

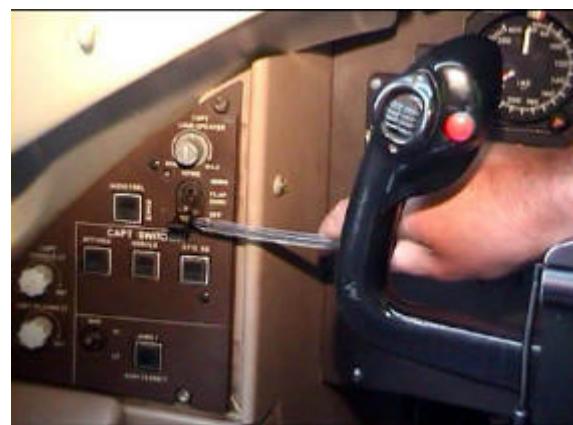
Figure 6 : Interrupteur à trois positions du GPWS en position OFF

Le GPWS dispose d'un test intégré qui en cas de dysfonctionnement d'un des éléments du système peut générer une alarme "GPWS FAULT" au panneau d'alerte équipage (CAP). Le voyant "GPWS FAULT" est également éclairé lorsque le sélecteur du GPWS est sur OFF.

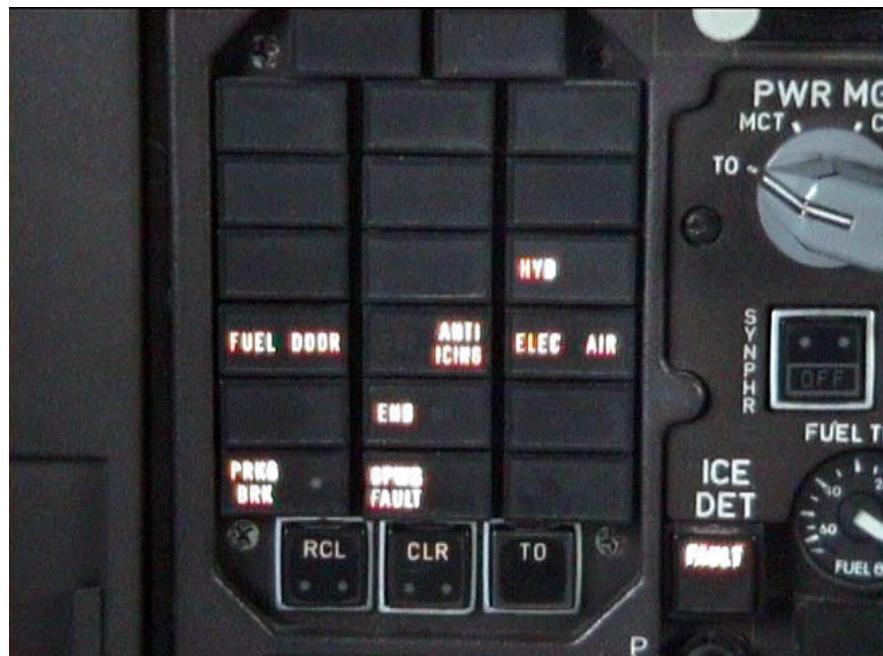
Figure 7 : Panneau d'alerte équipage

Le calculateur GPWS S/N 6697 a été envoyé à Dinard pour réparation dans les ateliers de LAB. Le passage au banc a mis en évidence un défaut de contact sur la carte d'alimentation. Ce défaut occasionnait par intermittence l'allumage du voyant "GPWS FAILED" du banc d'essai. Il était susceptible de provoquer l'allumage du voyant "GPWS FAULT" en cockpit.

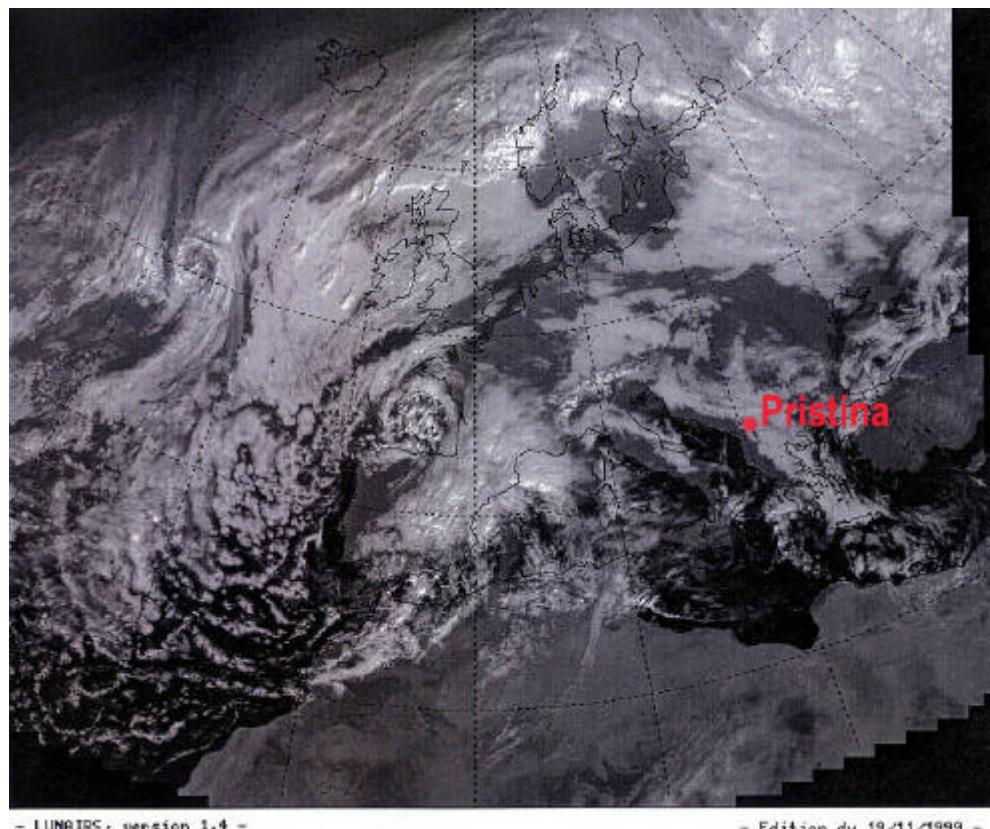
Figure 8 : Situation en altitude le 12 novembre 1999 à 10 h30 UTC

De la Slovénie à la Grèce et de l'Italie à la Bulgarie les vents en altitude étaient très faibles de secteur nord. Ils suffisaient à créer un effet de Foehn sous le vent des montagnes qui laissait toute la côte et le sud de la mer Adriatique dégagés de tout nuage. Sur les montagnes, la couverture nuageuse était constituée de stratus et de strato-cumulus en couches minces ne dépassant pas 3 000 m d'altitude. L'isotherme 0 °C se situait vers 2 100 m, ce qui provoquait un risque de givrage modéré dans les sommets des strato-cumulus.

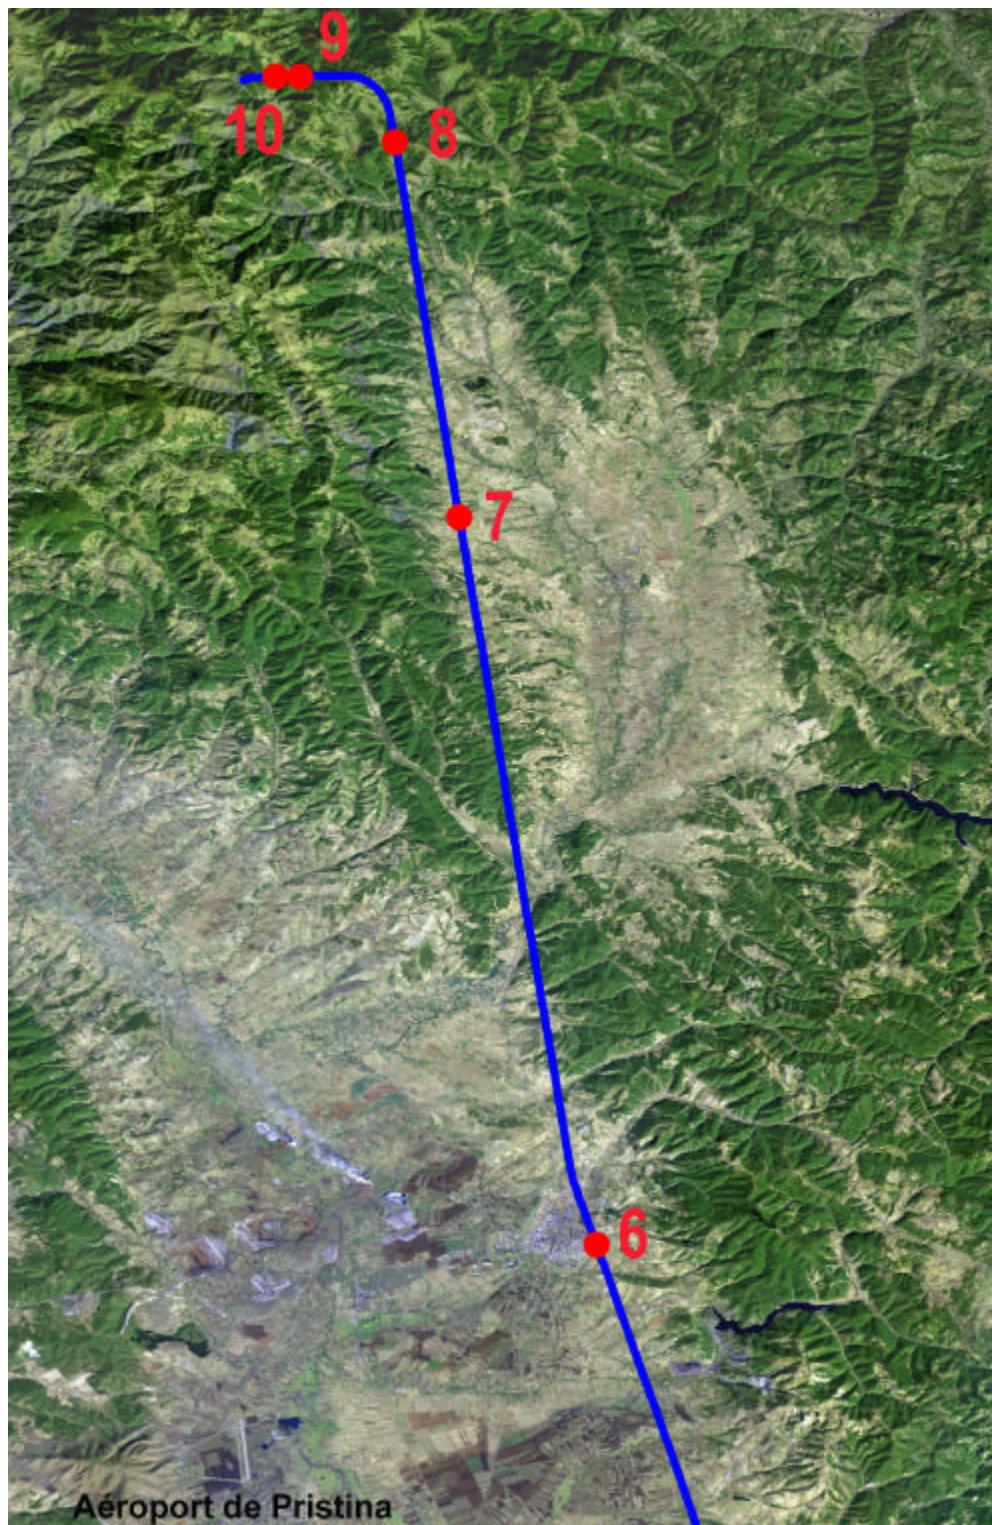
Figure 10 : Trajectoire du KSV 3275

Au moment de l'accident, un AWACS de l'armée de l'air française était en mission dans la région. Les données radar relatives aux trajectoires du KSV 3275 et du HCN 993 ont été fournies aux enquêteurs, elles indiquent une vitesse d'environ 250 kt pour le KSV 3275 et d'environ 400 kt pour le HCN 993. Ces données ont permis de valider la trajectoire ci-après du KSV 3275 calculée d'après les données de l'enregistreur de vol de l'avion (cf. 1.11.3) et reportée sur un fond de carte radar et un fond de carte géographique, et de déterminer la position relative des deux aéronefs au moment où le HCN 993 devient numéro un pour l'atterrissement (cf. § 2.2).

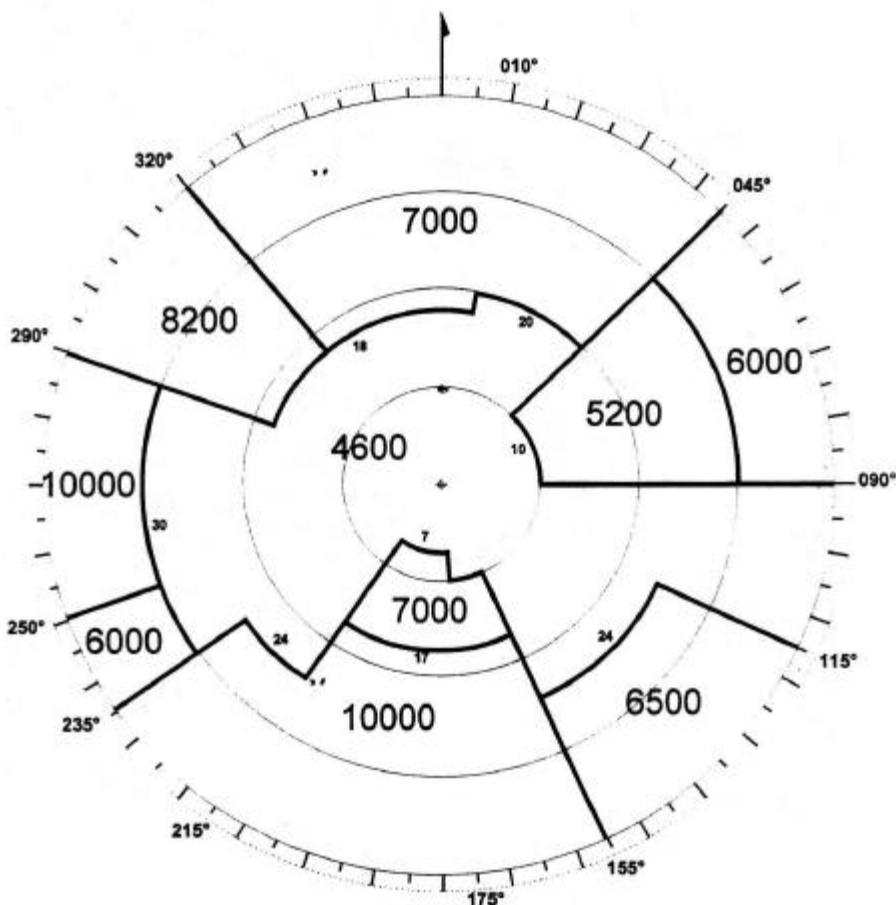
Figure 15 : Radar Vector Chart

L'usage à Pristina est de demander aux pilotes leurs conditions de vol et de leur proposer un guidage radar pour intercepter l'ILS 17 à 4 600 pieds, indépendamment des conditions de vol. Les aéronefs sont guidés vers le nord pour passer en limite est de la CTR puis pour s'établir sur l'ILS par virage à gauche. Les instructions d'altitudes sont données par le contrôleur conformément aux altitudes de sécurité définies dans le Radar Vector Chart (cf. fig.15).

Remarque : selon le JSP 318A, les pilotes doivent notifier au contrôle tout changement de conditions de vol. Cette modalité ne figure pas dans les normes et pratiques civiles.

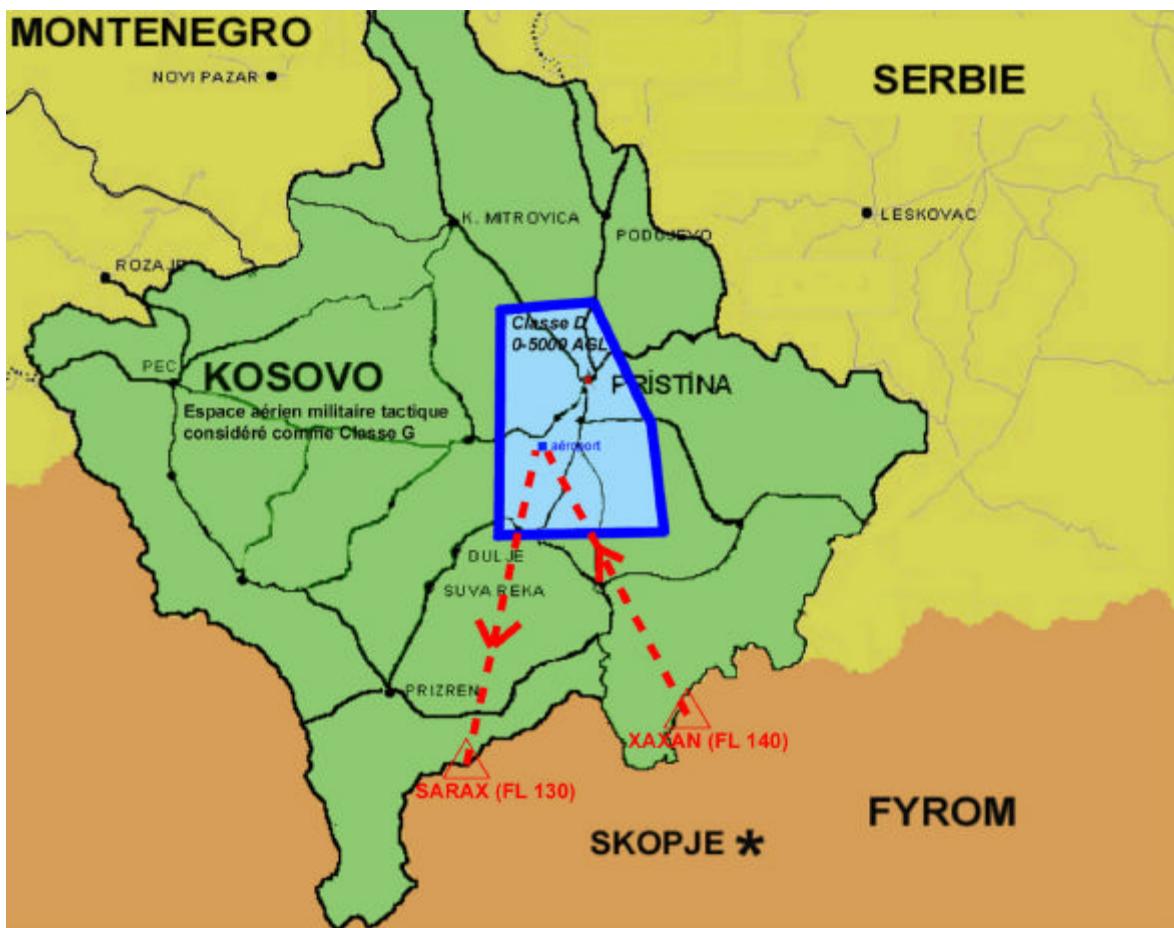
Figure 16 : Organisation de l'espace aérien au Kosovo

Il existe un seul itinéraire d'arrivée. Le centre de contrôle de Skopje transfère les avions allant à Pristina par le point XAXAN au niveau de vol 140. L'heure de passage prévue est transmise par téléphone au contrôleur d'approche de Pristina qui prend le vol en compte à partir de là (cf. fig.16).
