*Accident
survenu le 25 mai 2000
à Paris Charles de Gaulle (95)
aux avions immatriculés
F-GHED exploité par Air Liberté
et
G-SSWN exploité par Streamline Aviation*

RAPPORT

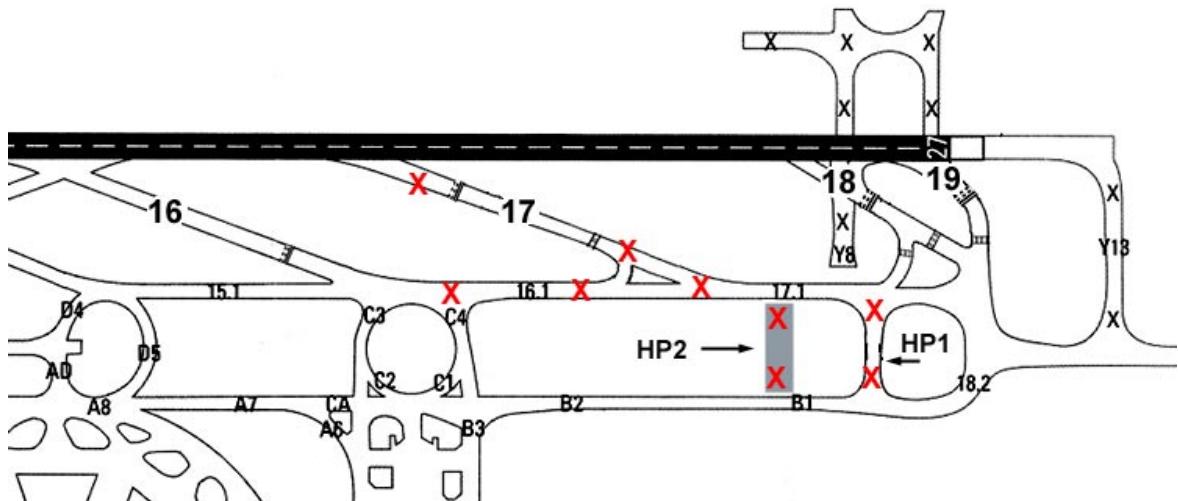
La nuit de l'événement, les voies de circulation 16.1, 17.1, 17 et HP1 étaient fermées. Le seuil de piste 27 était desservi par les voies B2, B1, 18.2 et 18.1 et Q. Des travaux étaient en cours pour la construction de la voie HP2. L'intégralité du chantier se trouvait hors des zones de servitudes, c'est-à-dire à plus de 150 m de l'axe de piste. De 20 h 30 à 4 h 30, une dizaine d'engins se trouvaient sur le chantier, tous équipés de gyrophares orange. Des lampadaires halogènes, d'une hauteur d'environ trois mètres, étaient utilisés pour éclairer le chantier. Les lumières étaient dirigées vers le bas.

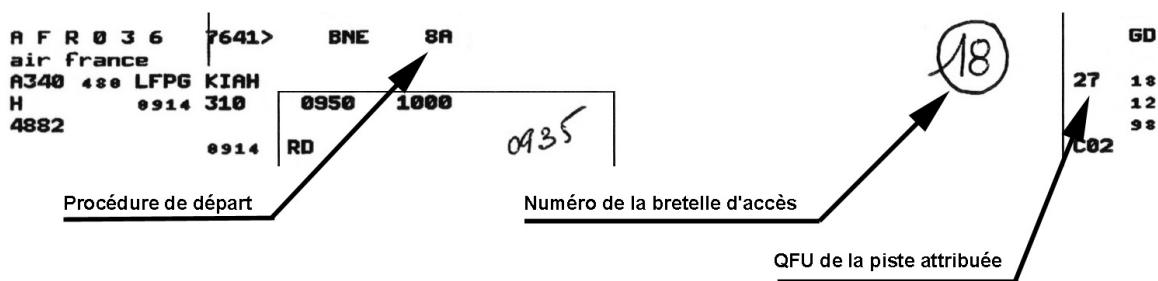
On remarque sur cet exemple que :

- le QFU, ici 27, est imprimé à droite du strip ; il peut être modifié manuellement par le contrôleur SOL,
- le numéro de la bretelle d'accès est noté à la main et entouré sur la partie centrale du strip.

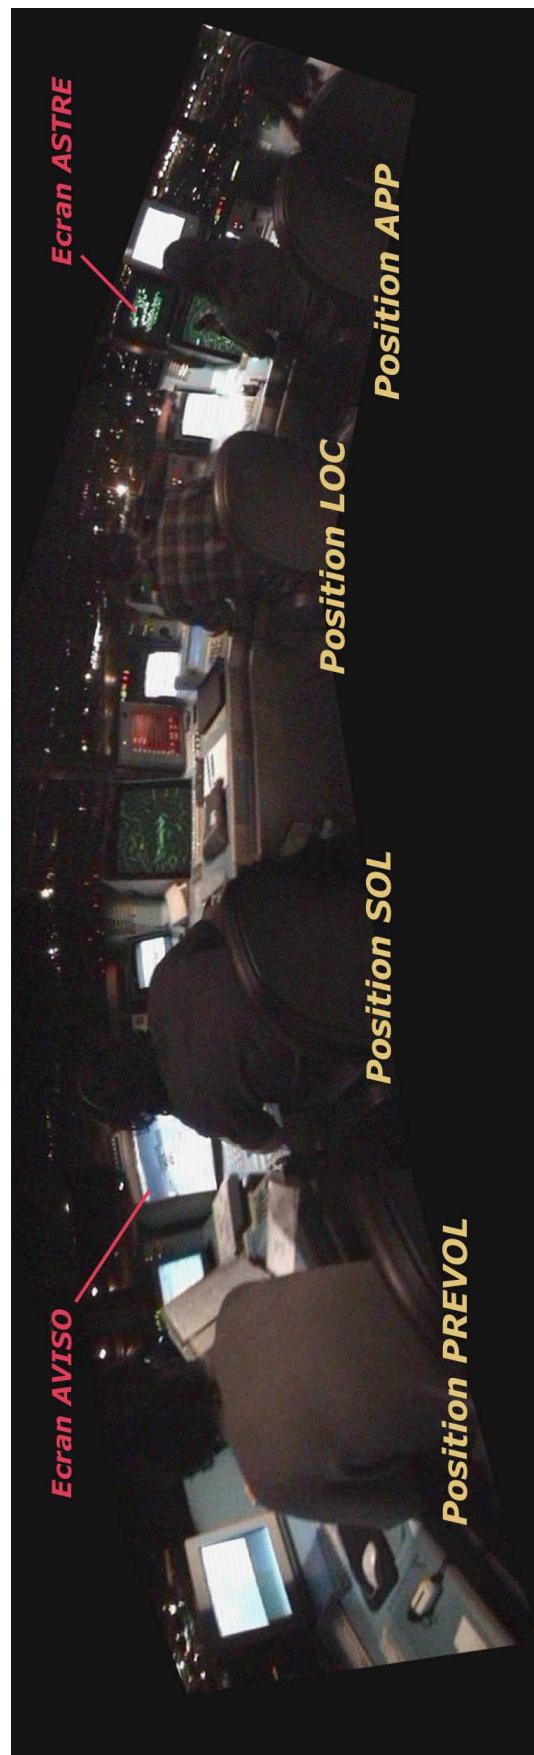
Photo panoramique des positions de contrôle de la tour Nord de Paris Charles de Gaulle
(photo prise quelques jours après l'événement dans les conditions de nuit)
