Rapport

Accident survenu le **16 décembre 2008**
sur l'**aérodrome d'Orléans (45)**
à l'**avion Beechcraft - B 300 Super King Air 350**
immatriculé **F-GKYY**

BEA

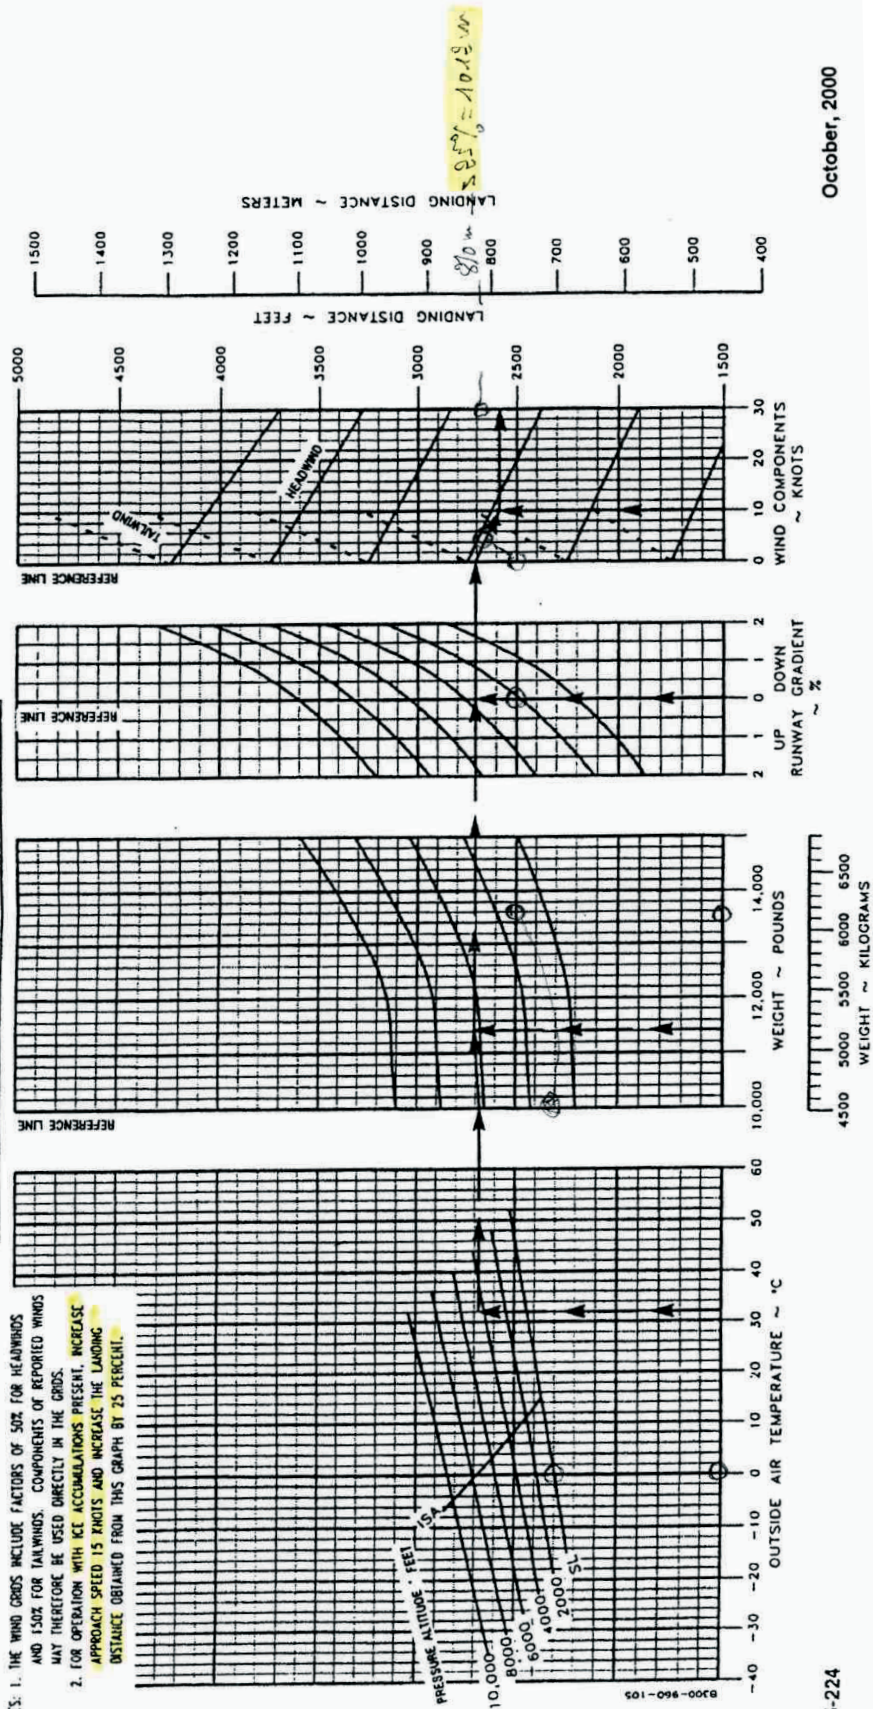
Paramètres d'atterrissage préconisés par le constructeur

NOTES: 1. THE WIND GRIDS INCLUDE FACTORS OF 50% FOR HEADWINDS AND 150% FOR TAILWINDS. COMPONENTS OF REPORTED WINDS MAY THEREFORE BE USED DIRECTLY IN THE GRIDS.
 2. FOR OPERATION WITH ICE ACCUMULATIONS PRESENT, INCREASE APPROACH SPEED 15 KNOTS AND INCREASE THE LANDING DISTANCE OBTAINED FROM THIS GRAPH BY 25 PERCENT.
