Rapport

Incident survenu le **2 juin 2010**
dans la **FIR Bordeaux - Point OLRAK**
entre l'**Airbus A318** immatriculé **F-GUGJ** exploité par **Air France**
et l'**avion Pilatus PC 12** immatriculé **EC-ISH**

Bureau d'Enquêtes et d'Analyses
pour la sécurité de l'aviation civile

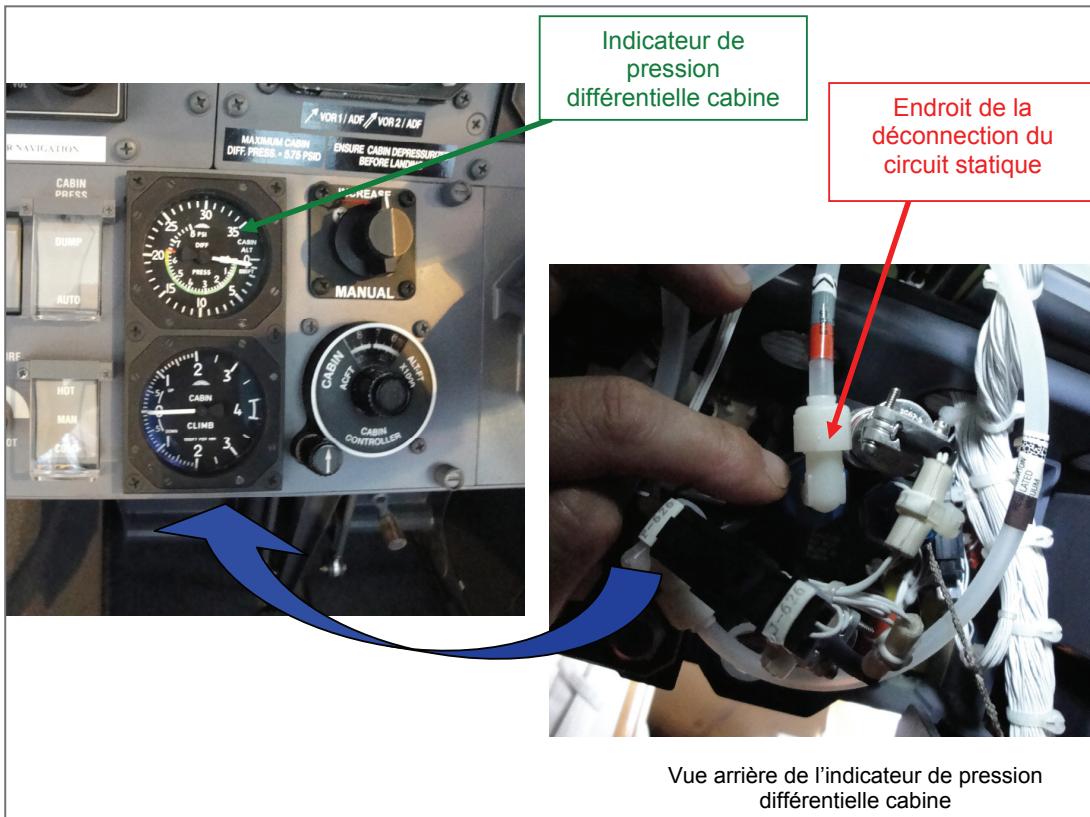
Figure 6

Sur le PC 12, avant d'effectuer ce test, il est nécessaire de déconnecter le circuit statique n° 1 au niveau de l'indicateur de pression différentielle de la cabine afin de protéger celui-ci des pressions élevées utilisées lors du test. Cette déconnection s'effectue en dévissant le connecteur situé sur le panneau arrière de l'indicateur de pression différentielle (cf. figure 6). A l'issue du test, le connecteur est revisé. Cette manipulation est rendue délicate en raison d'un espace d'accès restreint et de la présence d'une prise électrique à proximité de la tuyauterie.

A la fin de ce test, le circuit statique fait l'objet du test d'étanchéité. Dans le cas présent, ce test n'a pas révélé de fuite.
