# Rapport

Accident survenu le **3 octobre 2010**  
à **Lauroux (34)**  
à l'**avion Jodel DR1050**  
immatriculé **F-BKBZ**

Bureau d'Enquêtes et d'Analyses  
pour la sécurité de l'aviation civile

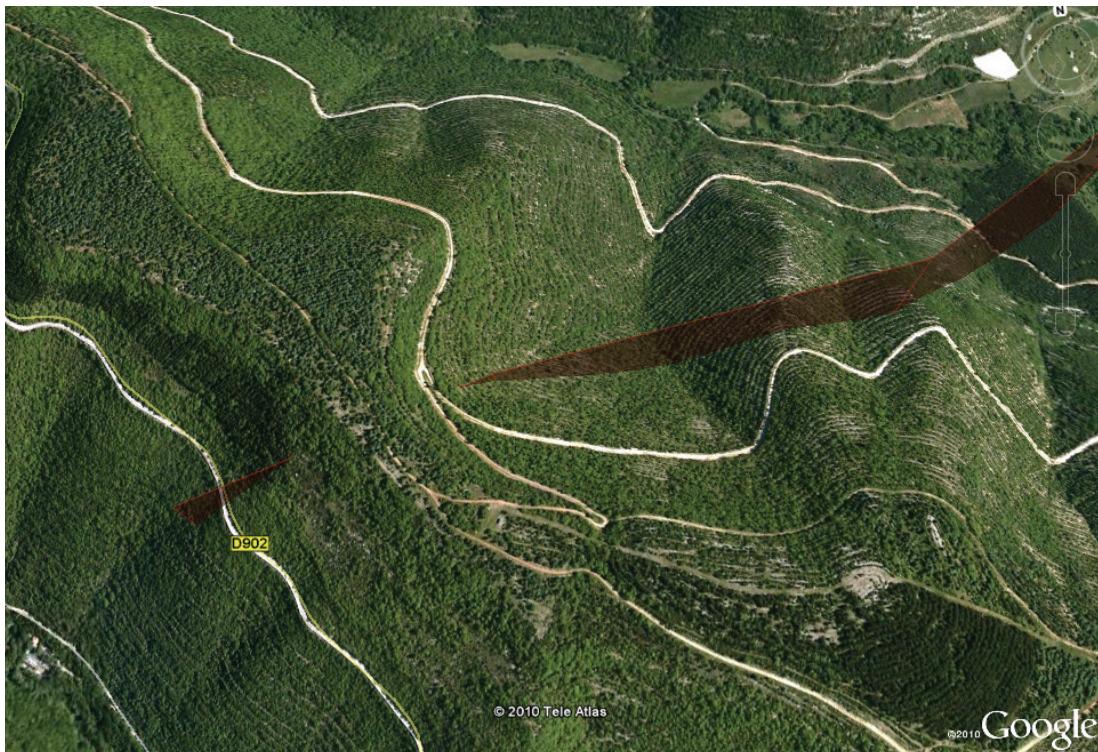
**annexe 2**  
**Restitution STR « Google Earth »**

Le pilote a annoncé au contrôleur qu'il avait « débuté une descente douce vers le niveau 45 » puis ont suivi des échanges concernant la stratégie d'arrivée et d'atterrissement choisie par le pilote. La fourniture par le contrôleur de l'information relative à la nuit aéronautique ainsi que la proposition d'effectuer une arrivée IFR indiquent que ce dernier avait une certaine conscience de la situation dans laquelle évoluait le pilote du F-BKBZ. Peu après que le contrôleur lui a demandé de suivre une route vers le sud-sud-est puis a approuvé la descente vers 2 000 ft (informations que le pilote a correctement collationnées) la trajectoire s'est orientée vers une route au 220° et le taux de descente moyen a augmenté vers 1 000 ft/min.

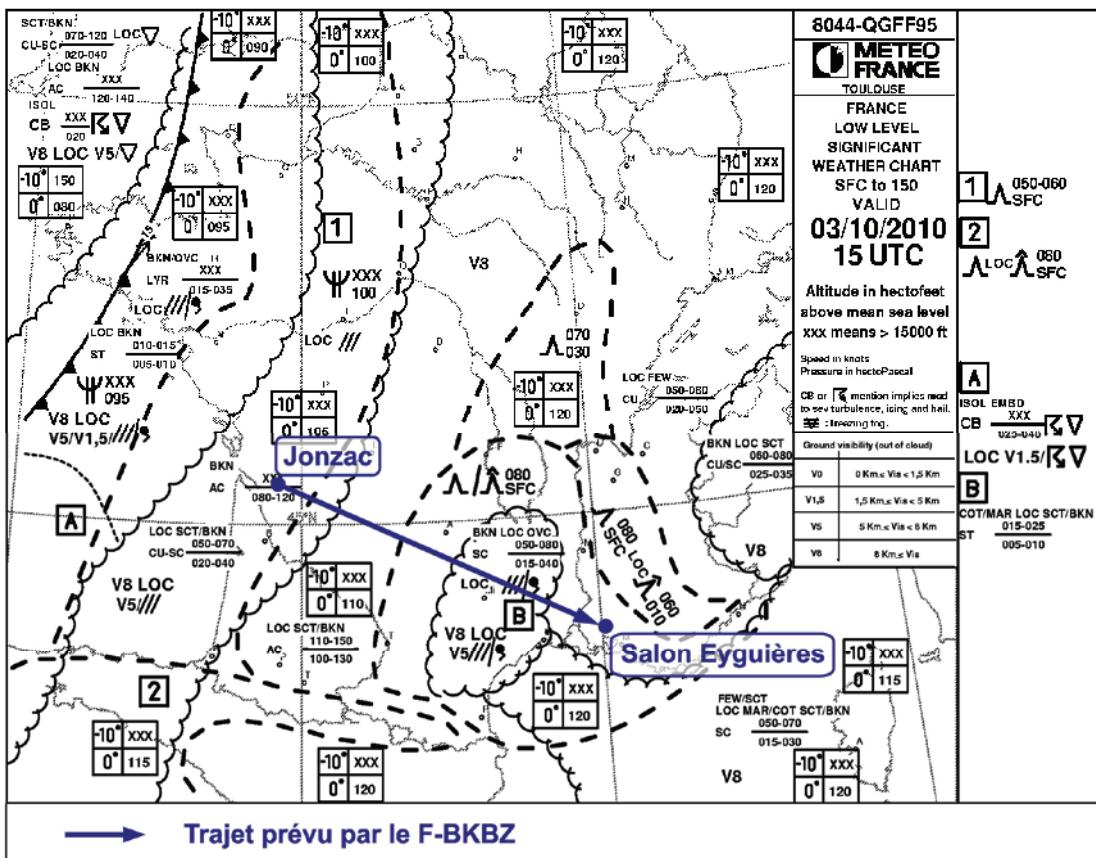
#### Carte TEMSI de 15 h 00

L'analyse des conditions météorologiques a montré que la descente s'est effectuée dans les nuages et dans une zone de précipitations modérées à fortes. L'arrivée de la nuit représentait une contrainte temporelle forte qui ne laissait que peu de choix au pilote et a pu l'amener à prendre une décision hasardeuse.
