Rapport

**Accident survenu le 1^{er} août 2010
à Monistrol d'Allier (43)
au planeur Centrair C201 Marianne
immatriculé F-CBLB
exploité par le Centre de vol à voile du Velay**

Bureau d'Enquêtes et d'Analyses
pour la sécurité de l'aviation civile

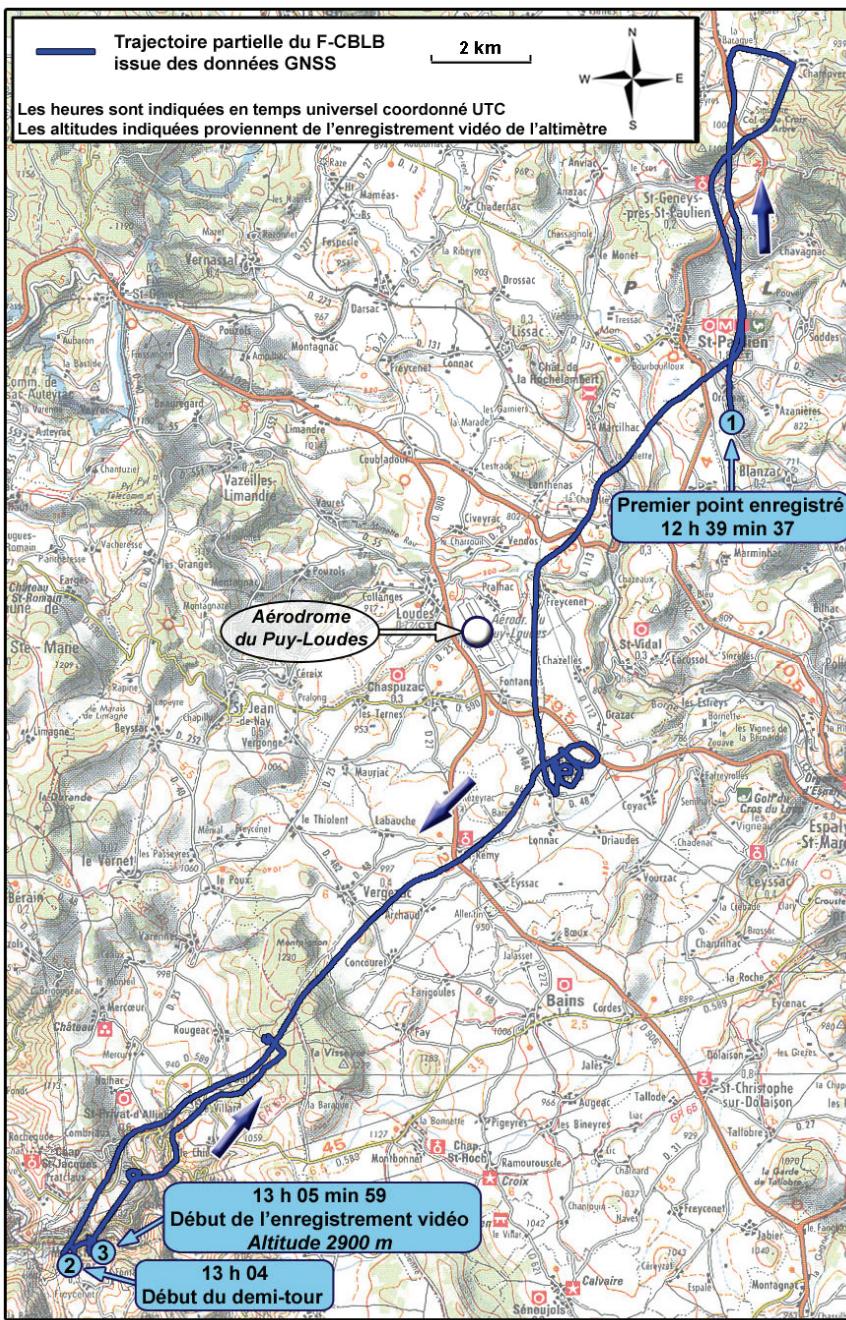
Trajectographie du vol

Vers 13 h 00, la situation météorologique se dégrade et le chef pilote décide l'arrêt des vols. Il contacte tous les pilotes et leur demande de revenir. A 13 h 10, le pilote du F-CBLB collationne la consigne et annonce son intention de rentrer. Il n'y aura pas d'autre message. Les débris du planeur sont retrouvés à 22 h 00 dans un bois, sur le versant ouest d'une colline située à huit kilomètres de l'aérodrome.
