Perte de contrôle en montée, collision avec le sol, en instruction

Aéronef	Avion Cirrus SR-20 immatriculé F-HCPT
Date et heure	31 juillet 2013 à 15 h 25 ⁽¹⁾
Exploitant	Club
Lieu	Poncins (42)
Nature du vol	Aviation générale
Personnes à bord	Instructeur et élève
Conséquences et dommages	Instructeur et élève décédés, aéronef détruit

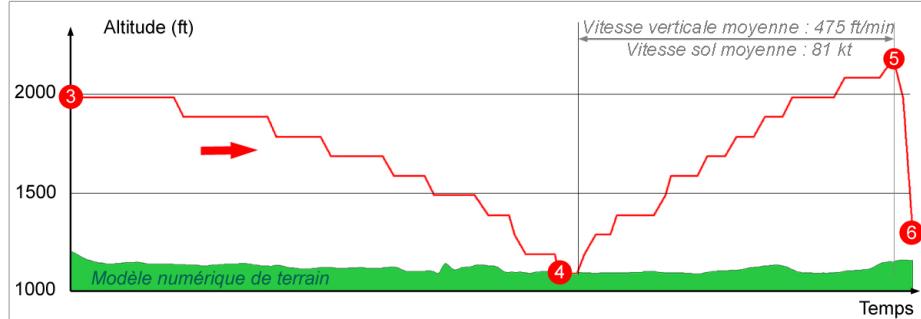
— Trajectoire du F-HCPT issue des données du radar de Clermont-Ferrand depuis 15 h 13 min 30 s jusqu'au dernier point enregistré

Les altitudes indiquées sont calculées à partir des niveaux de vol transmis par le transpondeur (mode C) et corrigées au QNH 1020

Les temps sont indiqués en heure locale
