Junta de Investigación de
Accidentes de Aviación Civil

Rapport Final

LQ-CGK / LQ-FJQ

RAPPORT FINAL

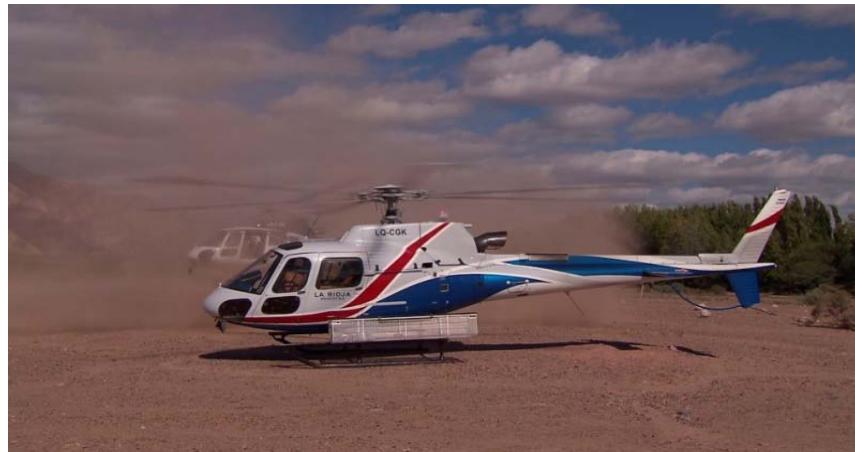
Image 1. Les hélicoptères dans la zone de décollage avant l'accident

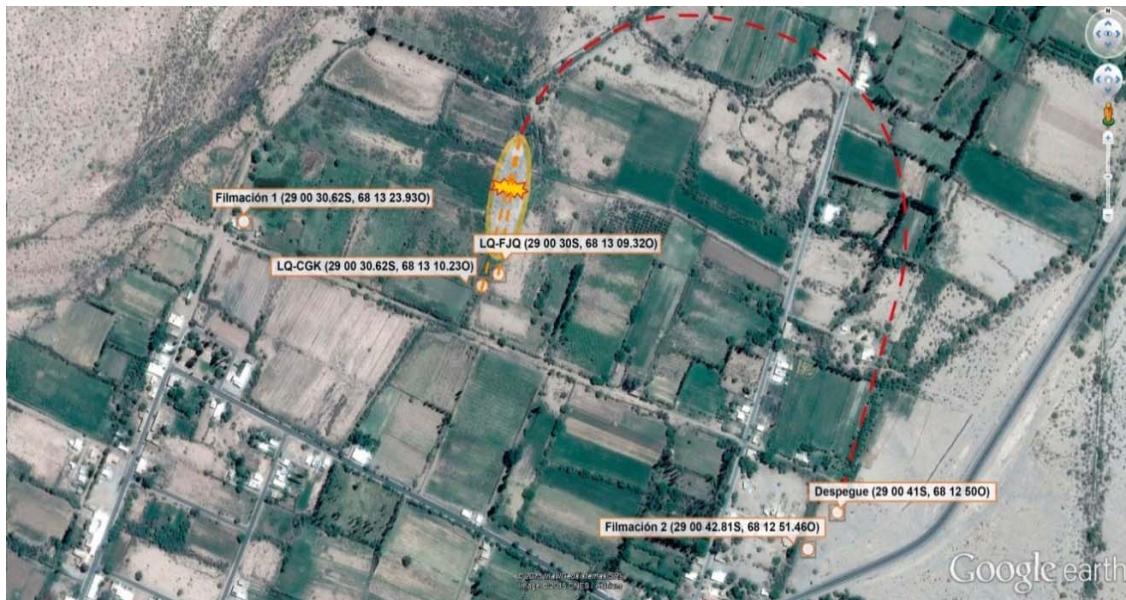
Après le décollage, les deux aéronefs ont réalisé un vol à basse altitude au-dessus de la zone de décollage. Au bout de 2 minutes de vol environ, et à l'ouest du point de départ, les aéronefs se sont heurtés en vol avant de chuter et de percuter le sol, entraînant un incendie et le décès de tous leurs occupants.

Image 2. Trajectoire estimée du vol des aéronefs depuis le décollage jusqu'à l'accident

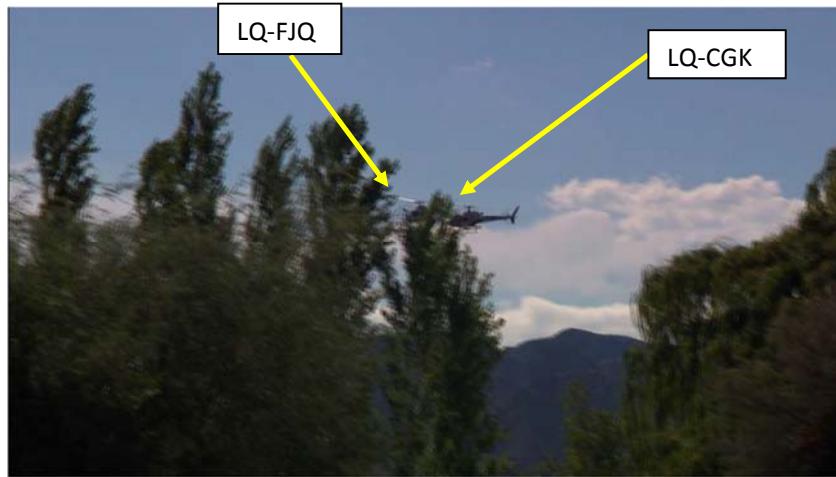
Image 7. Les aéronefs quelques minutes avant la collision en vol

On peut constater que l'attitude (position) des hélicoptères n'est pas parallèle dans la vidéo. Cela peut être dû à deux causes : les trajectoires des aéronefs étaient convergentes ou l'un des deux hélicoptères a maintenu une position de dérapage (lacet) provoquée délibérément.

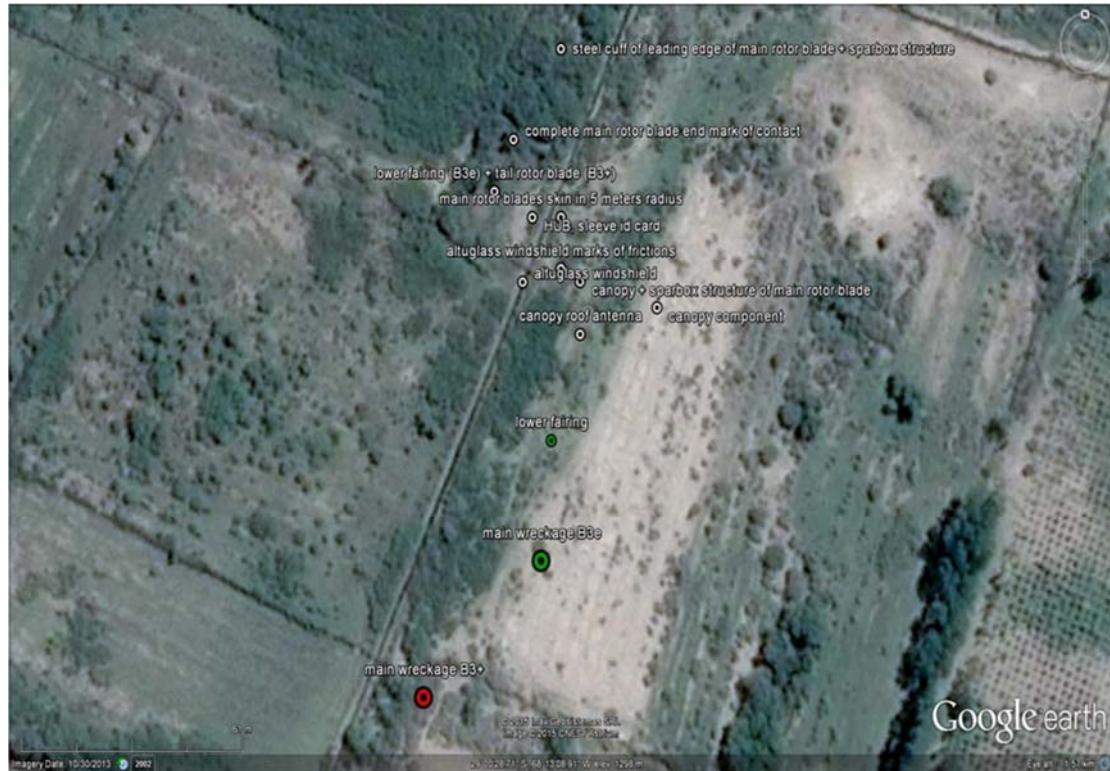
Il y a eu une dispersion de l'épave sur le terrain, recouvrant une superficie d'environ 200x50 m.

Lors de l'arrivée des enquêteurs sur le lieu de l'accident, les deux aéronefs étaient détruits à la suite de l'impact et de l'incendie qui s'est ensuite déclaré.

Image 9. Repérage du lieu de l'accident
