**Accident** de l'ULM Multiaxes Comco Ikarus C42-B  
identifié **87GQ**  
survenu le 9 juillet 2018  
à Durbans (46)

**Perte de contrôle, collision avec le sol,  
lors de l'approche**

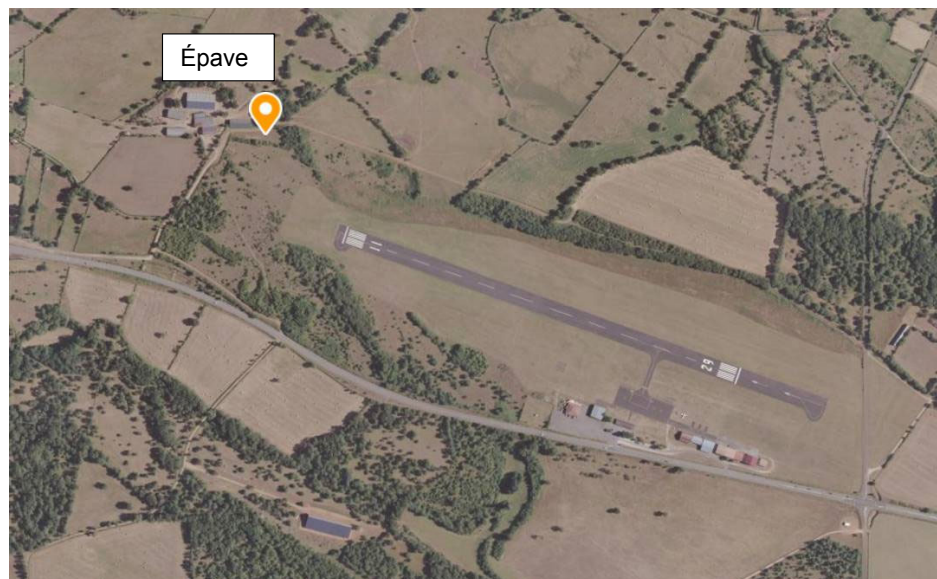
Figure 1 : position de l'épave

Le site de l'accident est situé dans une parcelle de chaume entourée de végétation, à environ 200 m du seuil de la piste 11 revêtue de l'aérodrome de Figeac Livernon.
