Accident de l'autogire – Autogyro MTO Sport 8.4 Turbo identifié **34AKC⁽¹⁾** survenu le 3 août 2018 à Lansargues (34)

Heure	Vers 11 h 10 ⁽²⁾
Exploitant	Privé
Nature du vol	Navigation
Personne à bord	Pilote
Conséquences et dommages	Pilote décédé, ULM détruit

Perte de contrôle en vol, collision avec le sol, incendie

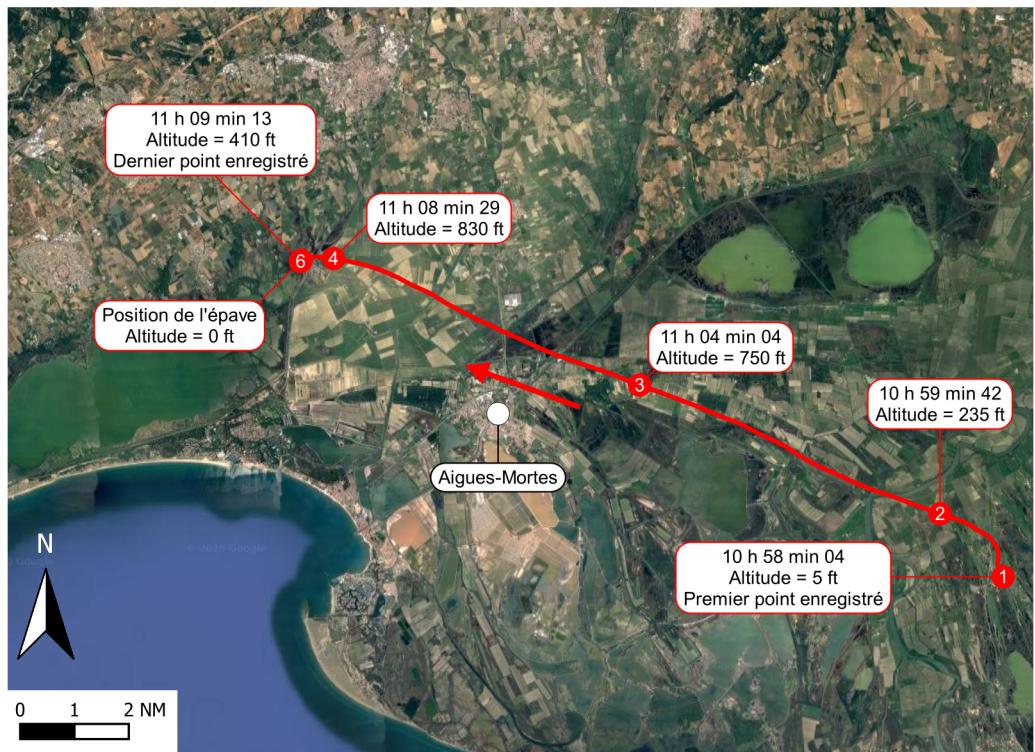
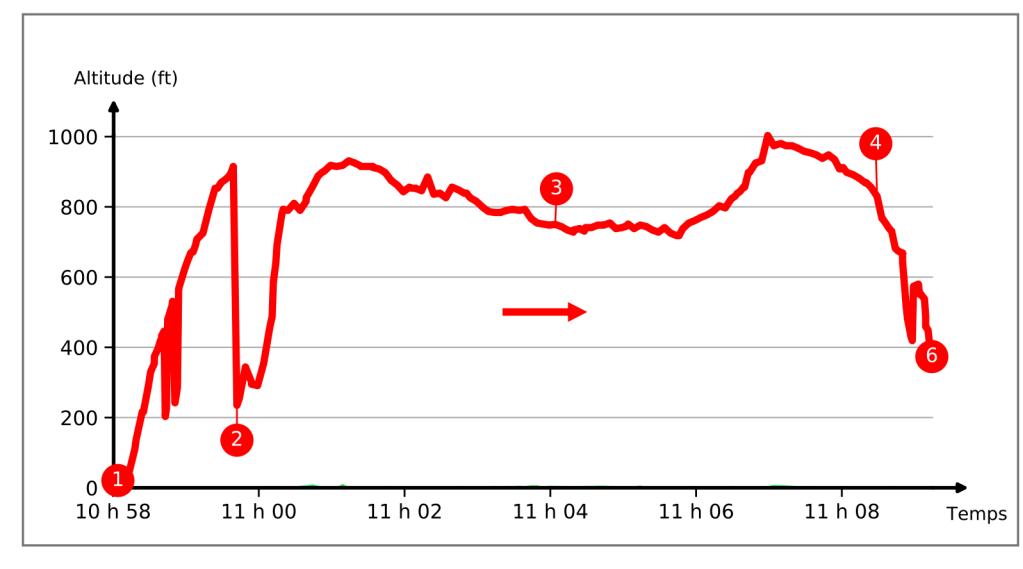
Figure 1 : Trajectoire issue des données GPS

Le pilote décolle vers 11 h 00 (point ① de la figure 1 ci-après) d'une piste privée située sur la commune des Saintes-Maries-de-la-Mer (13), en direction de l'aérodrome de Montpellier-Candillargues (34).

Environ deux minutes après le décollage, l'autogire est à une altitude de 900 ft puis descend rapidement jusqu'à 200 ft ②, avant de remonter vers 800 ft. Pendant les sept minutes suivantes, il vole à une altitude comprise entre 700 ft et 970 ft vers sa destination ③.

Après dix minutes de vol, à une altitude de 900 ft, l'autogire débute une descente avec une faible pente. Puis cette dernière s'accentue ④ et à 450 ft, lorsqu'il approche un marécage et un troupeau d'animaux, l'ULM effectue un virage serré par la gauche en montée ⑤.

L'autogire entre en collision avec le sol et prend feu ⑥.
