**Atterrissage dur, lors d'un vol de service médical d'urgence, de nuit**

<b>Aéronef</b>	Hélicoptère Aérospatiale SA 365N « Dauphin 2 » immatriculé F-GVFE
<b>Date et heure</b>	1 <sup>er</sup> mai 2014 à 04 h 24 <sup>(1)</sup>
<b>Exploitant</b>	Hélicoptères de France
<b>Lieu</b>	Aérodrome de Maripasoula (973)
<b>Nature du vol</b>	Transport public, SMUH <sup>(2)</sup>
<b>Personnes à bord</b>	Commandant de bord (PF), pilote de sécurité ; deux passagers
<b>Conséquences et dommages</b>	Hélicoptère fortement endommagé

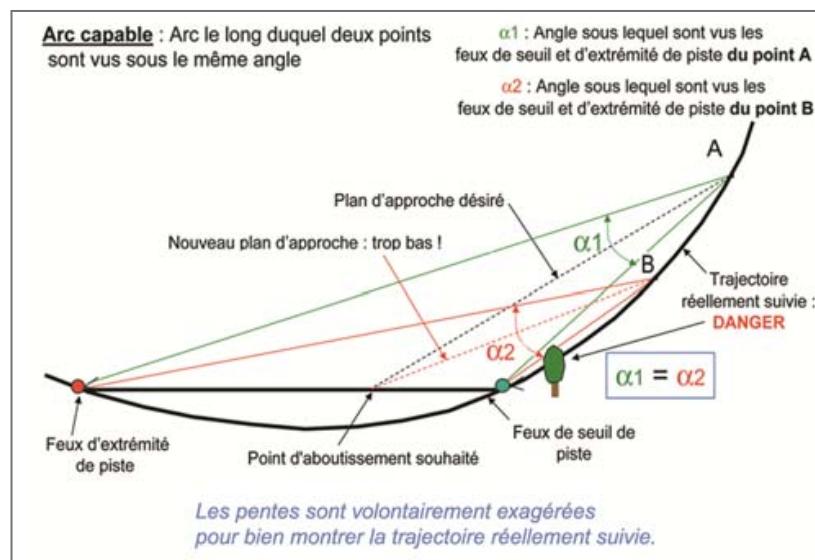
Figure 2 - Arc capable

De nuit, en l'absence d'éclairage de la zone d'atterrissage, ou lorsque celui-ci est faible, la perception de la profondeur est particulièrement affectée, rendant difficile l'estimation de la distance et de la hauteur par rapport au point d'aboutissement de la trajectoire en finale. La trajectoire devient alors concave alors qu'elle est perçue rectiligne par le pilote. C'est l'illusion dite « *de Kraft* », aussi appelée effet de « *trou noir* ».
