# RAPPORT D'ENQUÊTE

**Accident du PILATUS PC-12  
immatriculé OO-PCI  
exploité par European Aircraft Private Club  
survenu le 25 février 2017  
à Courchevel (73)**

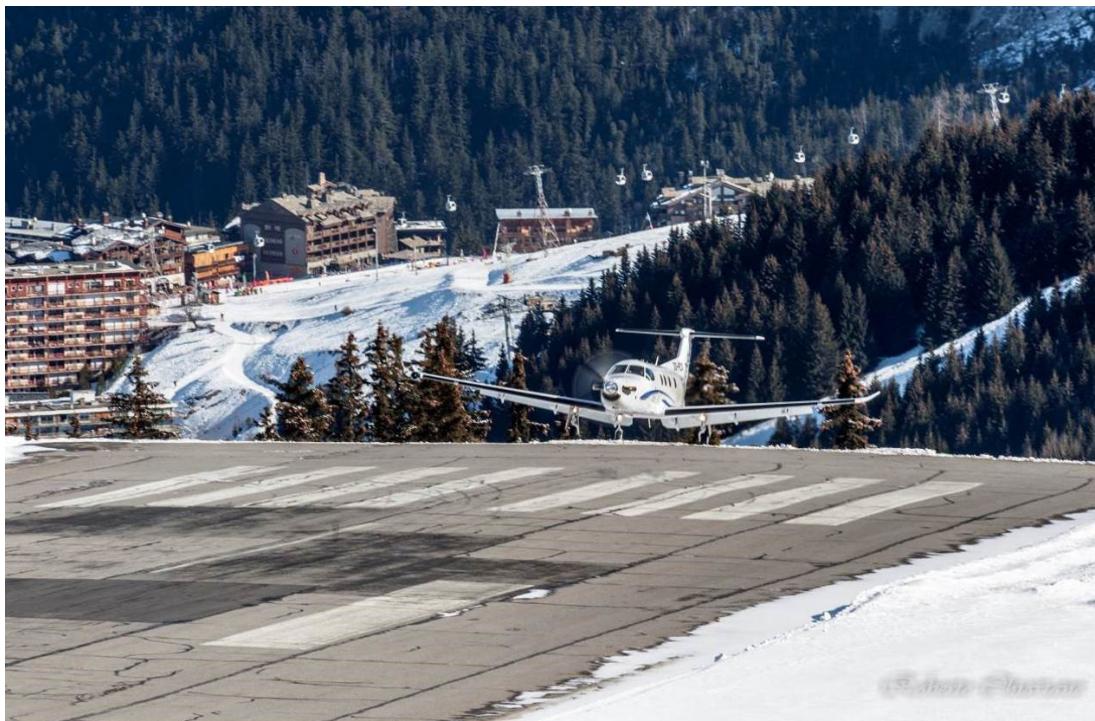
Figure 6 : L'avion juste avant l'atterrissement à Courchevel le 25 février 2017

Lors de l'atterrissage la roue du train principal gauche heurte le bord du talus situé juste avant la piste.
