Incident grave entre les avions BEECH 200 immatriculés F-HNAV et F-HCEV

survenu le 17 avril 2019
à proximité du Bourget (93)

Deux pertes de séparation consécutives entre deux avions, en vol de calibration de moyens de radionavigation

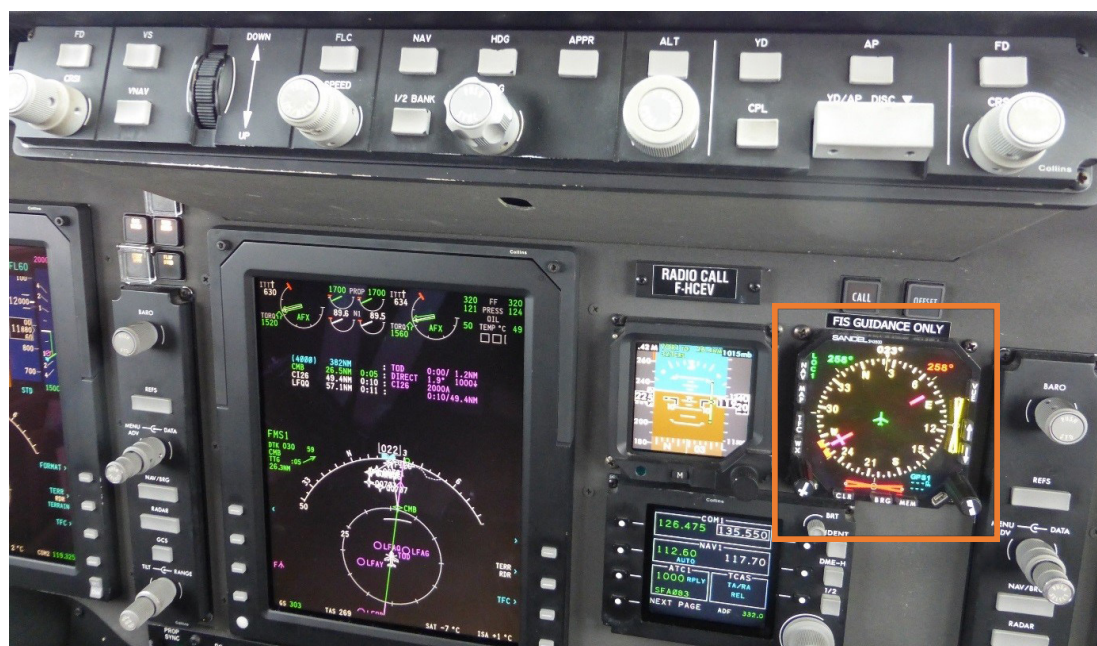
Figure 5 : Instrument d'affichage de la déviation mesurée par le banc de calibration (Sandel)

Le pilote intercepte la radiale VOR insérée dans le FMS en pilotage manuel ou automatique. Le suivi de la radiale est ensuite réalisé sous pilote automatique (AP). Le guidage est basé sur la position GPS de l'avion. Si besoin, le pilote peut ajuster le cap sélectionné de manière à faire coïncider la position de l'avion vue par le système de calibration avec la radiale à mesurer. Pour cela, l'équipage a à sa disposition un instrument spécifique (Sandel) qui affiche l'écart mesuré par le système de calibration (Figure 5).

Au moment où le commandant de bord demande au contrôleur aérien de prendre un cap au sud pour rejoindre la radiale 086, les deux pilotes avaient sur leur MFD un affichage vraisemblablement similaire à celui de la [Figure 4](#) montrant la radiale 086 dans la zone interdite P23. De plus, le Sandel affichait un écart indiquant que la radiale se trouvait au sud de leur position.
