## Accident de l'ULM multiaxe AEROS SKYRANGER immatriculé 13LZ

survenu le 7 mai 2019  
à Saint-Antonin-sur-Bayon (13)

### Collision avec le relief

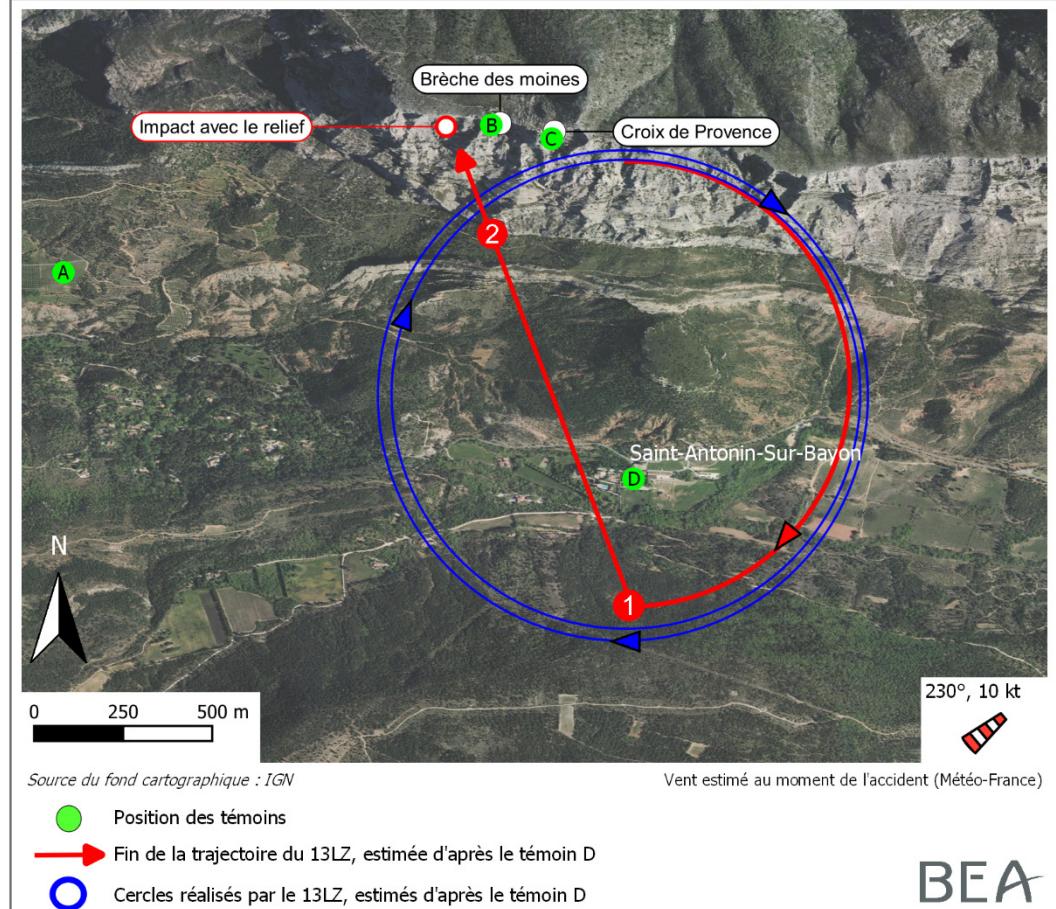
Vers 16 h 05, plusieurs témoins situés au pied de la Montagne Sainte-Victoire (position A [Figure 1](#)) et sur la crête (positions B et C [Figure 1](#)) voient l'ULM effectuer plusieurs allers-retours entre la face sud de la montagne et le village de Saint-Antonin-sur-Bayon (13). Lors de chaque passage, ces témoins indiquent que l'ULM longe la paroi d'ouest en est avec une trajectoire plutôt parallèle au relief, à une altitude inférieure à celle de la crête puis, au niveau de la Croix de Provence, se dirige vers le sud. Lors de la dernière boucle, un témoin positionné dans le village de Saint-Antonin-sur-Bayon (position D [figure 1](#)), voit l'ULM évoluer à une altitude plus faible que lors des précédents passages puis virer vers le nord en direction de la Croix de Provence (point 1 [Figure 1](#)). D'après tous les témoins, la trajectoire de l'ULM reste ensuite rectiligne, à altitude constante et aucune variation du régime moteur n'est entendue. Deux cent mètres environ avant la paroi (point 2 [Figure 1](#)), l'ULM s'incline à gauche, continue sa route en ligne droite sur cinquante mètres environ. Les ailes reviennent lentement à l'horizontale puis l'ULM entre en collision avec la Montagne Sainte-Victoire, à une vingtaine de mètres du haut de la paroi rocheuse, à l'ouest de la « brèche des Moines ». L'ULM prend feu et tombe au pied de la paroi.

Une vidéo prise par un témoin présent au niveau du promontoire du Prieuré de la Croix de Provence (position B [Figure 1](#)) a été récupérée. Cette vidéo montre que, dix secondes avant l'impact, l'ULM était incliné à gauche d'environ  $30^\circ$  avec une assiette proche de l'horizontale, les volets étaient rentrés et il se dirigeait à environ 150 km/h<sup>(11)</sup> vers la paroi à une altitude inférieure à celle de la crête. Les ailes étaient revenues ensuite lentement à l'horizontale lorsqu'une seconde plus tard, l'ULM a heurté la paroi.

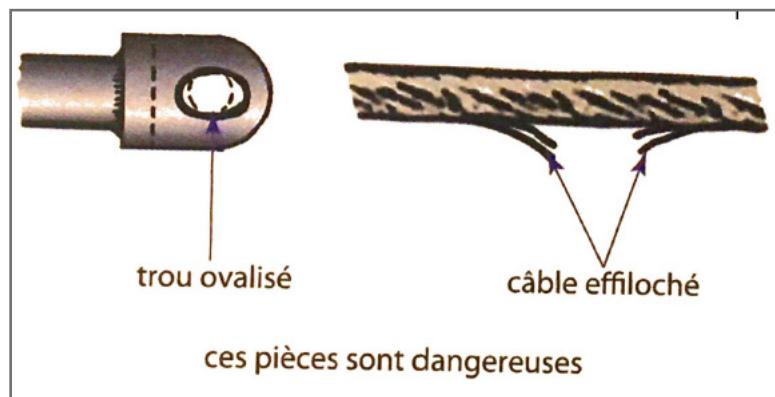
Figure 8 : Exemples d'anomalies

Le Manuel du pilote ULM<sup>(14)</sup> rappelle que l'entretien se fait au cours de l'utilisation de l'aéronef par l'observation de l'état de différents éléments et anomalies de fonctionnement ; et également au cours de visites périodiques, par le contrôle, le réglage ou le remplacement de certains éléments. Il y est indiqué que le constructeur fournit en général un récapitulatif des différentes opérations de contrôle et leur fréquence après un certain nombre d'heures d'utilisation ou tous les ans par exemple. Il faut se fixer impérativement un plan détaillant chaque élément à contrôler, la fréquence de leur contrôle et le remplacement impératif des pièces ayant subi une détérioration ou ayant été fortement sollicitées. Si une anomalie (voir Figure 8) est constatée au cours d'une phase de l'utilisation (montage, démontage, pilotage...), il est impératif de remédier à ce défaut sans attendre car la sécurité peut être compromise par la négligence d'un détail qui semblait anodin.
