Accident de l'ULM classe 6 Hélisport - SRL - CH 77 Ranabot identifié 83ARU

survenu le 30 novembre 2019
à Gréoux-les-Bains (04)

Perte des portes en vol, perte de contrôle, collision avec le sol, incendie

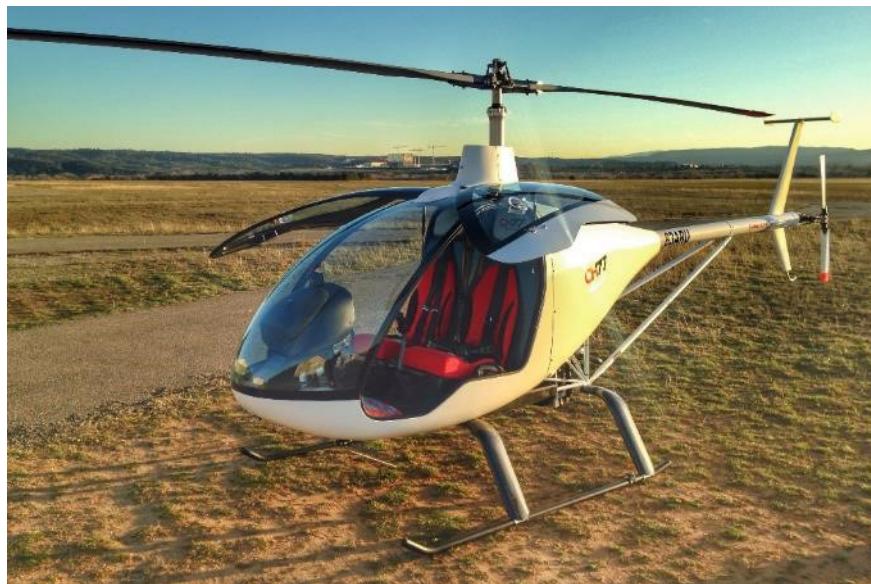
Figure 2 : Aéronef portes ouvertes

L'accès au poste de pilotage se fait par deux portes en élytre⁽³⁾, liées au fuselage par une charnière et maintenues en position ouverte par un vérin (voir [Figure 2](#)). Le dispositif de verrouillage des portes est décrit dans le chapitre 2.3.1.

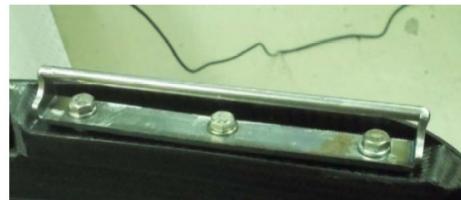
Figure 9 : Support métallique fixé sur la partie supérieure de la porte

- D'un support comportant une tige métallique, fixé sur la partie supérieure de la porte (voir [Figure 9](#)) ;
- D'un support métallique, fixé sur la cellule, comportant deux pattes en U, en alliage léger, dans lesquelles le support précédent est glissé (voir [Figure 10](#)).

Le support solidaire de la porte est maintenu en position dans celui de la cellule par deux petites plaques métalliques fixées sur une tige également métallique. Cette tige métallique est associée à une commande de secours en cabine permettant la libération rapide de la porte. Lorsque cette commande est tirée, la tige coulisse vers l'avant, avec un mouvement de rotation vers l'extérieur. Dans ce cas, les deux petites plaques ne maintiennent plus le support associé à la porte, ce dernier se désolidarise alors du support de cellule.

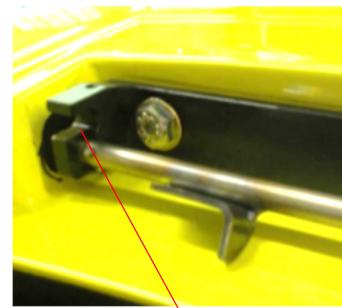
Figure 10 : Support métallique fixé sur la cellule

Pattes en U dans lesquelles le support fixé à la porte est glissé

2/ Mouvement de la partie arrière de la porte vers le haut provoquant la rupture de l'attache (patte en U) arrière de la charnière.
