Accident de l'ULM autogire - AIR COPTER - DJP 2000 identifié 31LI

survenu le 5 juillet 2020
à Sos (47)

Heurt de la gouverne de direction par le rotor principal, perte de contrôle en vol, collision avec le sol

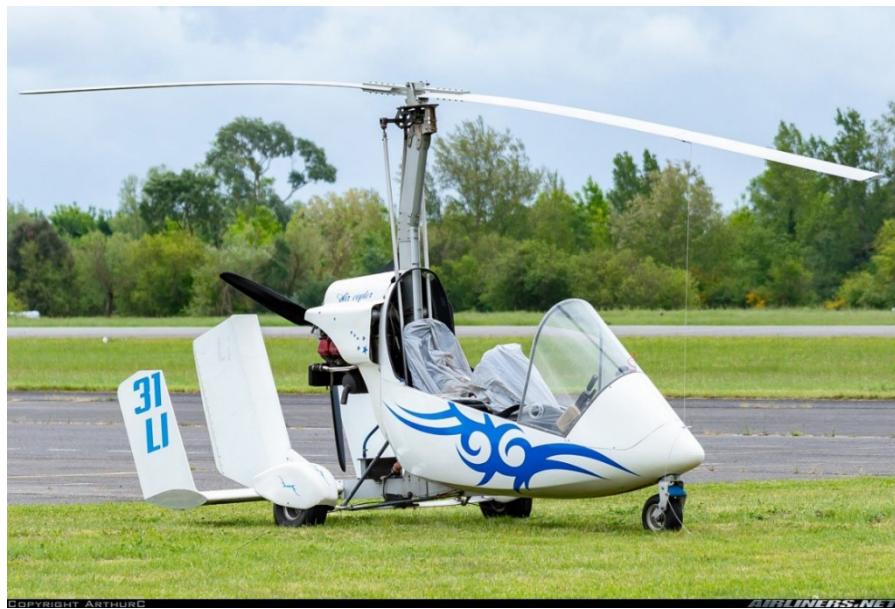
Figure 1 : Autogire DJP2000 31LI

Autogire de construction amateur de type DJP2000, biplace en tandem, le 31LI était équipé d'un moteur Rotax 914 UL Turbo d'une puissance de 115 ch sur lequel était assemblée une hélice tripale en composite. Le rotor, en aluminium, mesurait 8,60 m de diamètre. Le 31LI a été mis en service en 2009. Le pilote a acheté l'autogire en mai 2016.
