Accident du multiaxe Rans S-7 Courier
identifié **974-GL**
survenu le 12 août 2014
à Cambaie (974)

**Rupture du câble de palonnier en vol,
sortie latérale de piste lors de l'atterrissage,
en baptême de l'air payant**

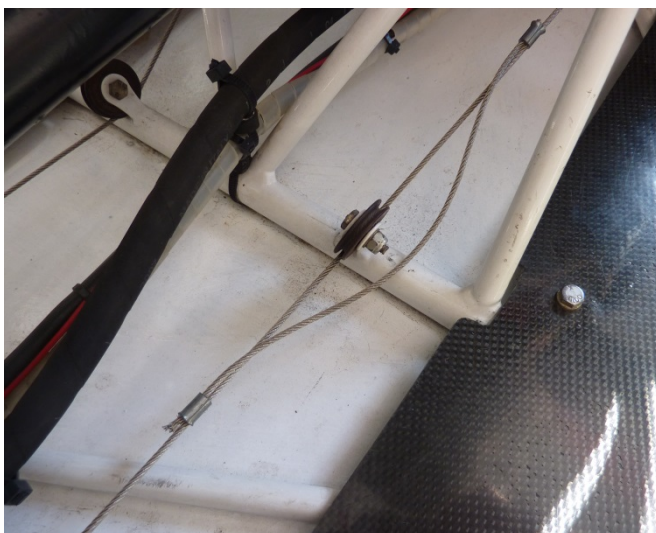
A titre de comparaison, le manuel d'entretien du Cap 10C, avion certifié, précise que l'état des câbles de palonnier doit être vérifié au niveau des plaques de frottement et des passages de poulies. La tension de ces câbles doit être vérifiée égale à 18 ± 4 daN. Ces vérifications doivent être effectuées au moins à chaque visite annuelle et à chaque grande visite.
