RAPPORT D'ENQUÊTE

Incident de l'ATR 72-212A
et exploité par Caribbean Airlines
immatriculé **9Y-TTC**
survenu le 4 mai 2014
en début de descente vers **l'aéroport de Piarco**
(République de Trinité et Tobago)

Bureau d'Enquêtes et d'Analyses
pour la sécurité de l'aviation civile

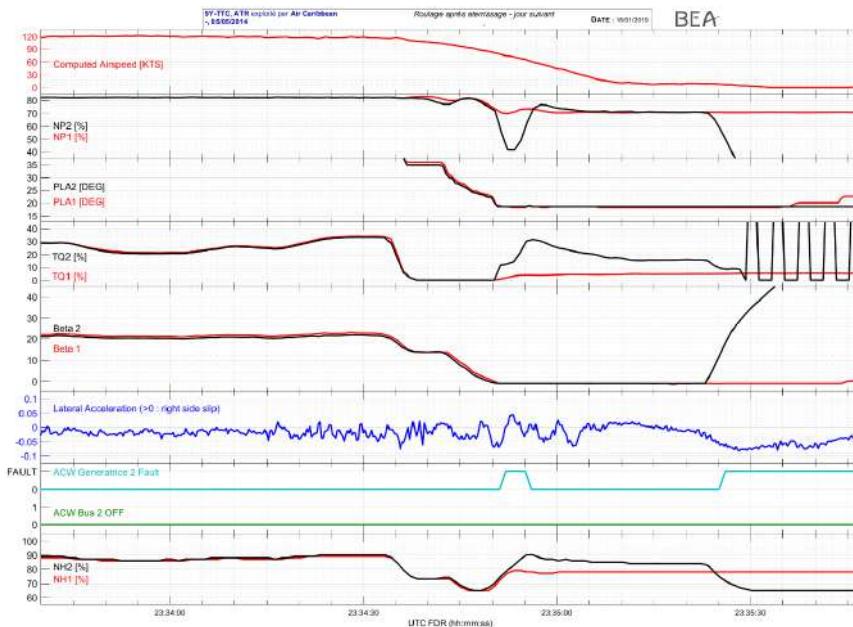
Figure 2 : paramètres enregistrés au QAR lors du roulage à l'atterrissement le 5 mai 2014

Le lendemain, l'aéronef décolle de l'aéroport international de Piarco à destination de l'aéroport international d'Arthur Napoléon Raymond Robinson. Le vol s'effectue normalement. Les paramètres enregistrés sont normaux sans décalage de valeurs entre le moteur gauche et le moteur droit. Lors du roulage à l'atterrissement, l'équipage rapporte un bruit fort de vibration alors qu'il déplace les manettes de puissance de la position ralenti vol vers le ralenti sol. Les enregistrements montrent une diminution du couple des deux moteurs vers zéro alors que l'angle des pales d'hélice s'établit à 1° et la vitesse de rotation des hélices à 71 % Np. La vitesse de rotation de l'hélice droite diminue par rapport à celle de l'hélice gauche et le couple délivré par le moteur droit augmente à nouveau, jusqu'à 27 % de plus que le moteur gauche (31 % contre 4 %). Ensuite, le moteur droit délivre environ 10 % de couple de plus que le moteur gauche jusqu'à son arrêt (Figure 2). L'équipage a indiqué que les vibrations et le bruit disparaissent lorsqu'il met l'hélice droite en drapeau. Aucune alarme n'est apparue en cockpit. L'équipage effectue le roulage vers le parking avec le moteur gauche.

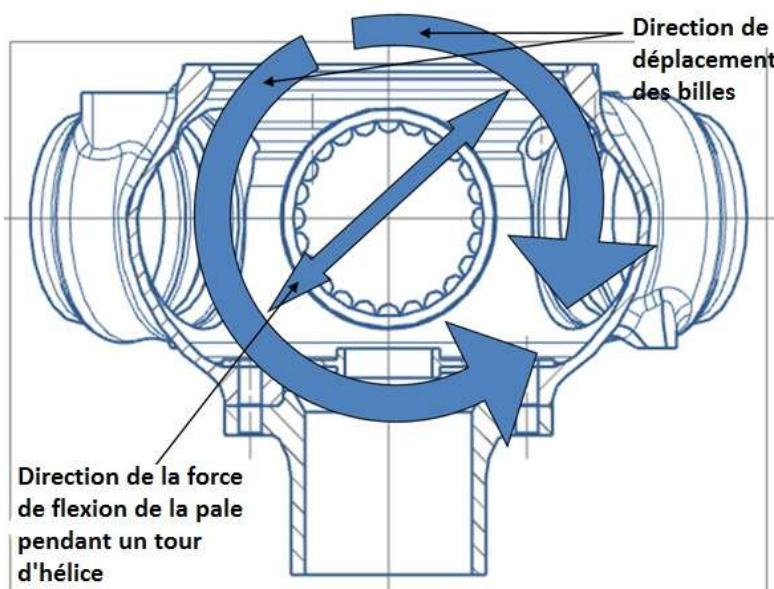
Figure 22 : illustration du phénomène de friction au niveau des roulement

Une bille et ses chemins de roulement intérieur et extérieur se comportent comme un engrenage planétaire avec comme engrenage central le chemin de roulement intérieur et comme engrenage extérieur le chemin de roulement extérieur. La bille correspond à l'engrenage planétaire. Lorsque l'inclinaison de la pale par rapport au moyeu varie, le rapport entre le mouvement de rotation de la pale lors d'un changement de pas et le déplacement de la bille varie. Ainsi, pour un mouvement de rotation constant en va-et-vient de la tulipe de la pale dans son moyeu, la variation de l'angle de contact provoque un déplacement plus important de la bille dans un sens plutôt que dans l'autre.

Puisque toutes les billes ont des angles de contact différents mais partagent la même rotation constante de la tulipe, chaque bille se déplace à une vitesse différente. Des billes peuvent alors se rapprocher entre elles et provoquer une augmentation de leur friction sur la cage de roulement qui les sépare.

Le mécanisme qui provoque l'augmentation du frottement semble être auto-limitatif. D'après le constructeur de l'hélice, il n'y a en effet pas eu de retour d'exploitants concernant des cages de roulement écrasées ou rompues.

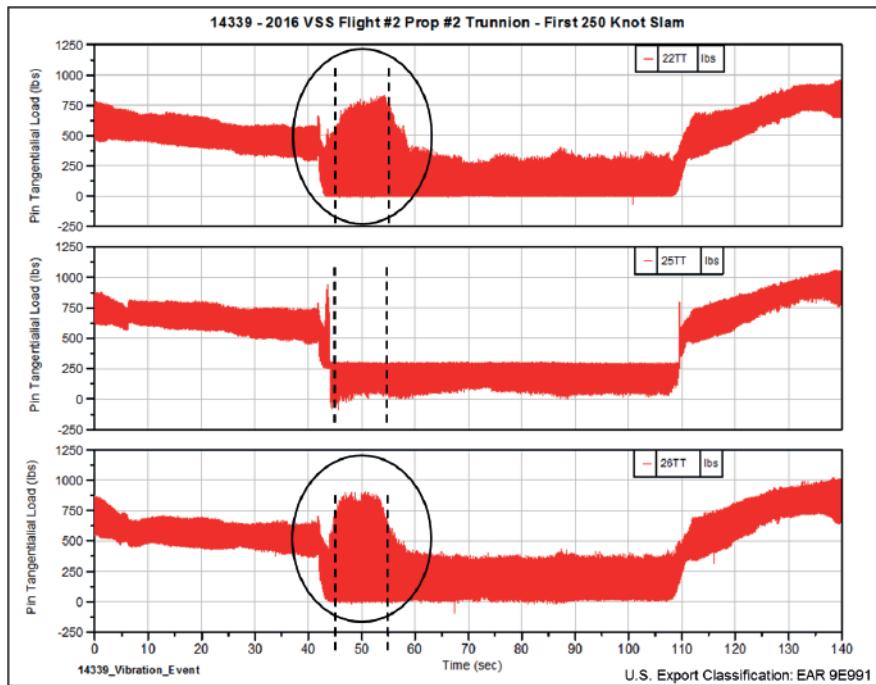
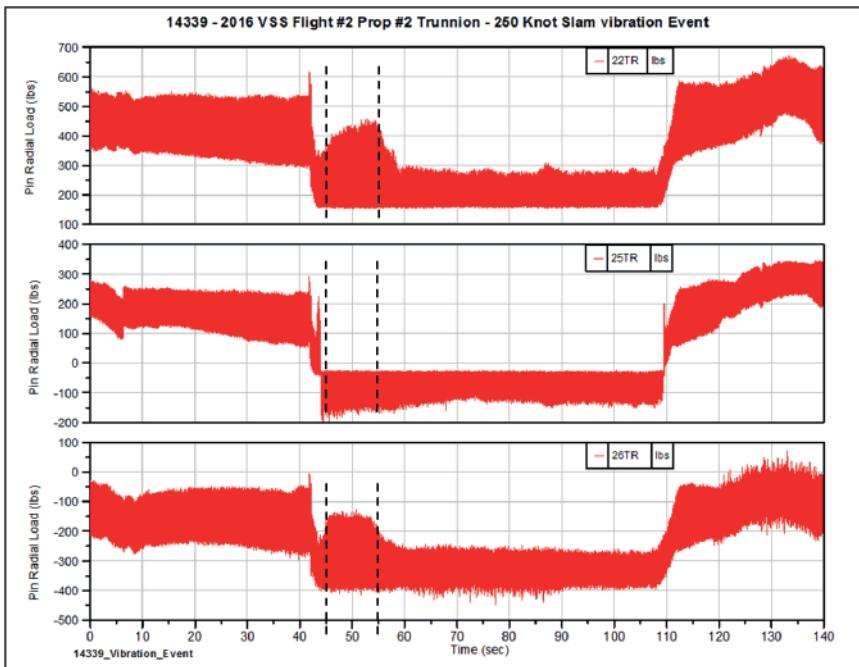
During 2016 VSS flight, trunnion cyclic load increase event was noted on two 250 knot descent maneuvers. This trunnion load “vibration event” occurred immediately after the first 250 knot slam on flight 2.

The two following figures show the complete prop 2 tangential and radial 2000 Hz strain gage recordings. The ‘vibration event’ is the load amplitude increase on gages 22TT, 26TT, 22TR and 26TR that occurs immediately after the PLA reduction.

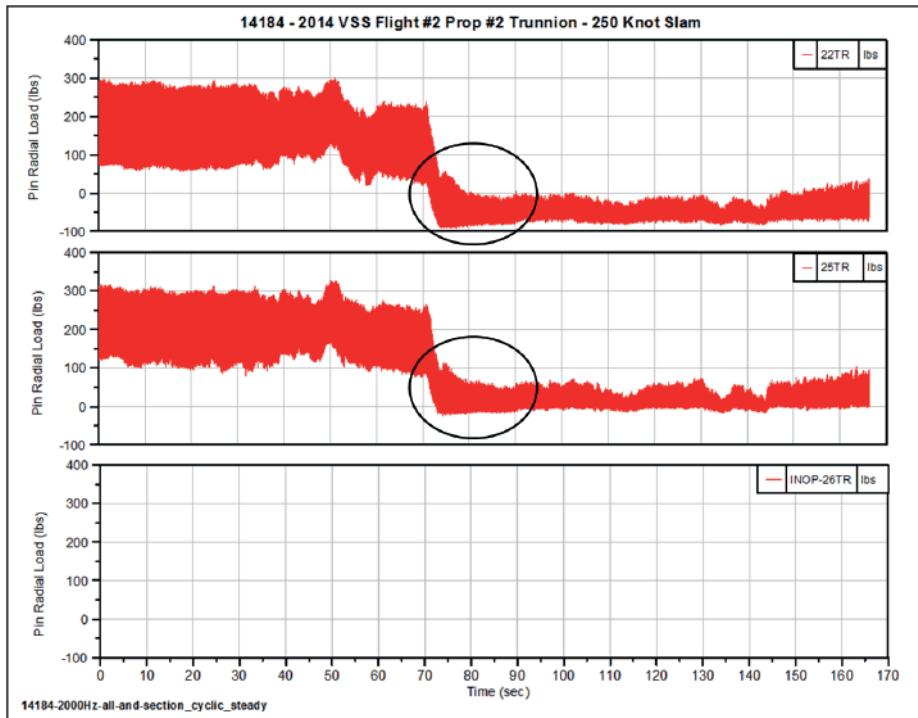
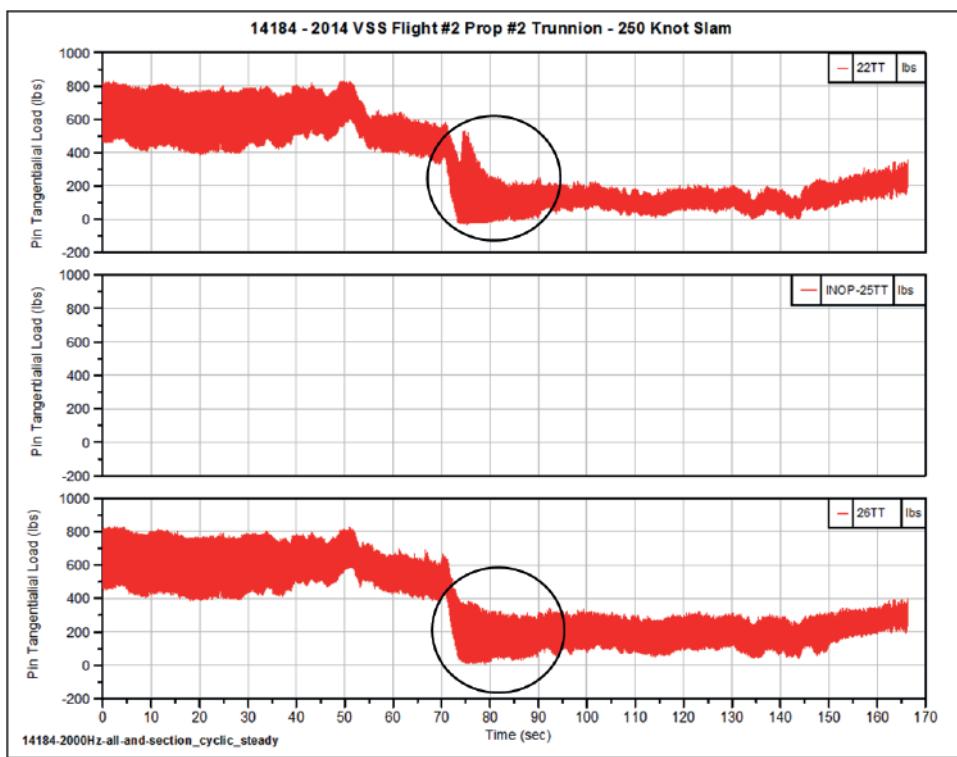
For comparison, 2014 VSS 250 knot slam data was analyzed. Prop 2 trunnion gages show a small dip in the cyclic load after PLA reduction occurring during 6 seconds. Trunnion data shows that it is unloading the aft plate to a near zero load between impacts.

The two following figures show the tangential and radial trunnion pin signals, respectively:

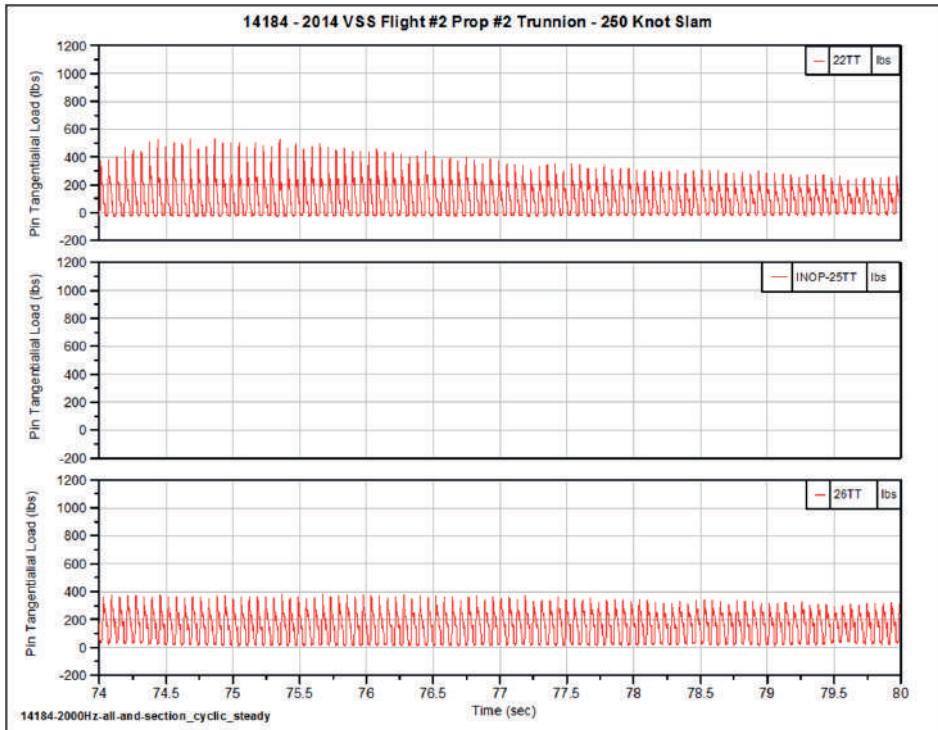
The following figure shows 22TT and 26TT during the 6 seconds:

The 26TT sensor does not dip below zero because of a positive offset in the gage. Similarly, although both 22TR and 25TR 2000 Hz signals show a dip after slam, both are below zero due to gage offset.

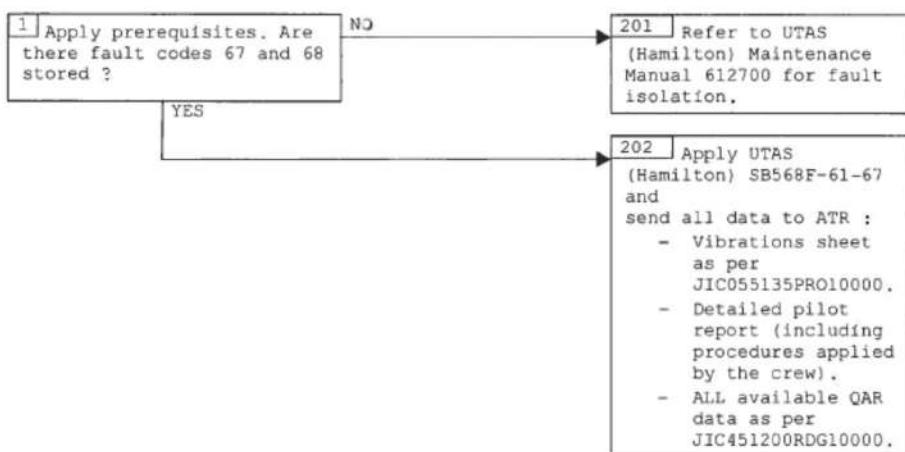
Figure 120

FAULT SYMPTOM: On panel 401VU (4J1VM), on PEC 1(2) P/BSW, FAULT legend is illuminated during flight phase associated with high and sudden vibrations.		EQUIPMENT INVOLVED:	
PREREQUISITES: 45-15-00 RDG 10000 Reading of PEC memory			
USEFUL DOCUMENTS:			
<u>ASM:</u>	<u>AWM:</u>	<u>JIC:</u> 05-51-35 PRO 10000 45-12-00 RDG 10000 45-15-00 RDG 10000	<u>OTHER:</u> UTAS (Hamilton) SB568F-61-67 UTAS (Hamilton) Maintenance Manual 61-27-00 for fault isolation
