Accident du multi-axe RANS S-6ES « Coyote II »
identifié **974GQ**
survenu le 30 mars 2015
à Tan Rouge (974)

**Perte de l'entoilage d'extrados de l'aile droite,
perte de contrôle, collision avec le sol,
en baptême de l'air payant**

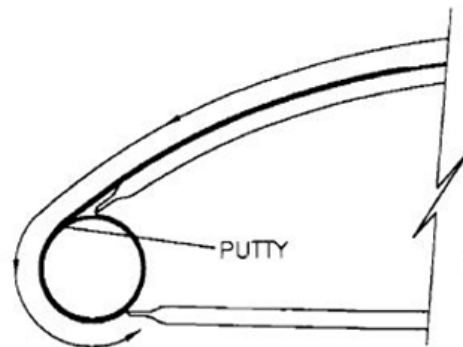
Figure 3 : positionnement du revêtement d'extrados

Le revêtement de l'extrados doit être installé en premier. Il est collé sur le tube de bord d'attaque, sur la plaque de revêtement et sur le tube de bord de fuite. Au niveau du tube de bord d'attaque, ce revêtement doit se prolonger jusqu'au début de la nervure à l'intrados (cf. figure 3).

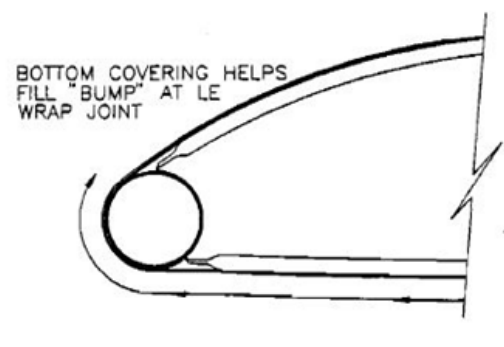
Figure 4 : positionnement du revêtement d'intrados

Le revêtement de l'intrados est installé ensuite. Il est collé sur le tube de bord d'attaque et sur le tube de bord de fuite. Au niveau du tube de bord d'attaque, ce revêtement doit se prolonger de façon à recouvrir la zone de jointure entre le tube de bord d'attaque et la plaque de revêtement (cf. figure 4).

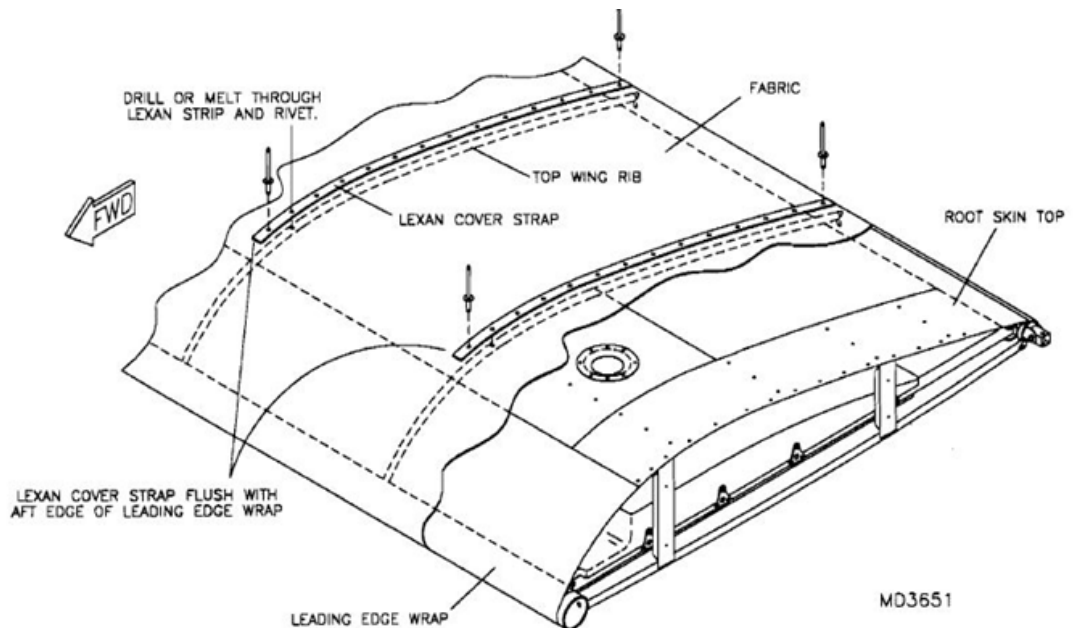
Figure 5 : rivetage des nervures

La toile est ensuite rivetée aux nervures au travers d'une bande en polycarbonate⁽²⁾ positionnée sur l'entoilage (cf. figure 5).
