**Accident** du Tecnam P2002-JF  
immatriculé **F-HFCM**  
survenu le 26 juillet 2015  
à Compiègne (60)

**Rupture en fatigue du train principal gauche  
lors du roulage, en instruction**

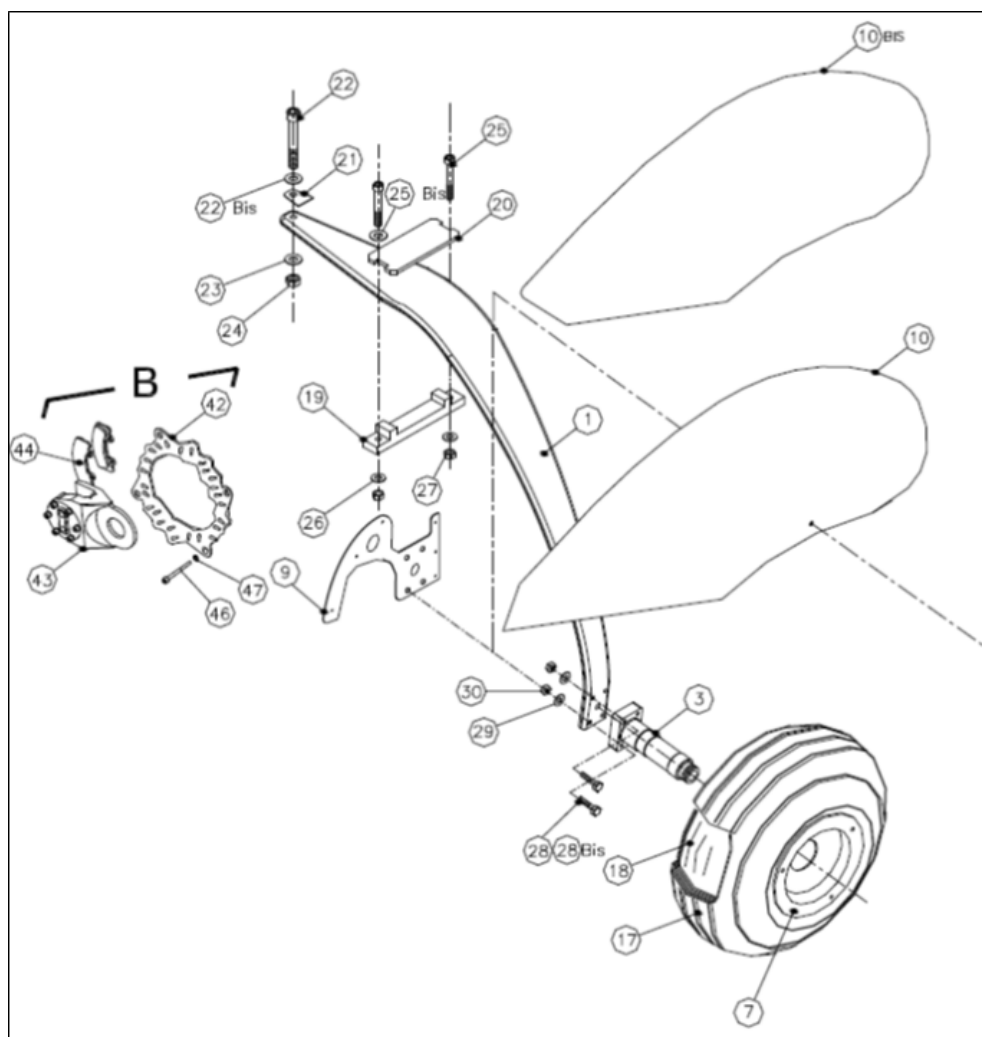
Figure 1 : schéma du train principal droit (extrait de l'illustrated Parts Catalog du Tecnam P2002)

Cette vis ainsi que les 2 vis fixant la bride, la bride et le cuir ont été prélevés pour examens au laboratoire du BEA.

L'ensemble des fixations équivalentes du train principal droit a également été prélevé pour comparaison.
