Collision avec le sol, incendie

Aéronef	ULM Autogire Xenon 2 RT identifié 88-NJ
Date et heure	17 août 2015 à 9 h 33 ⁽¹⁾
Exploitant	Privé
Lieu	Aire-sur-la-Lys (62)
Nature du vol	Aviation générale, vol local, convenance personnelle
Personnes à bord	Pilote et passagère
Conséquences et dommages	Pilote et passagère décédés, aéronef détruit

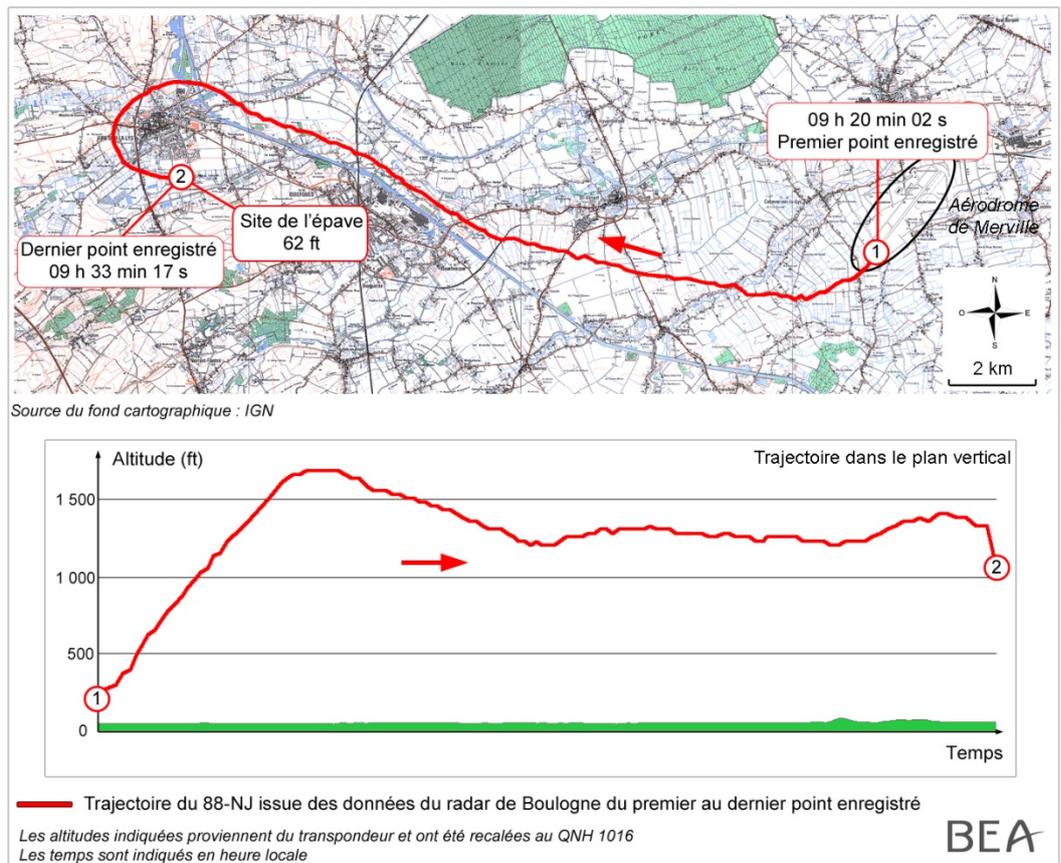
Figure 1 : trajectoire du 88-NJ

Le pilote et son épouse réalisent un vol local au départ de l'aérodrome de Merville (59). Ils se dirigent vers l'ouest, en direction de l'agglomération d'Aire-sur-la-Lys dont ils font le tour en virage à gauche, à une altitude comprise entre 1 200 à 1 400 ft.

Tandis qu'ils se trouvent au sud de l'agglomération, l'autogire perd brusquement de la hauteur, entre en collision avec le sol et prend feu.
