**Perte de contrôle lors du roulement à l'atterrissage,  
sortie latérale de piste, basculement sur le dos**

<b>Aéronef</b>	Avion Robin DR 253 immatriculé F-BOZM
<b>Date et heure</b>	8 juillet 2016 vers 18 h 00 <sup>(1)</sup>
<b>Exploitant</b>	Club
<b>Lieu</b>	Aérodrome d'Auxerre - Branches (89)
<b>Nature du vol</b>	Aviation générale, convenance personnelle, voyage
<b>Personnes à bord</b>	Pilote et trois passagers
<b>Conséquences et dommages</b>	Pilote et un passager légèrement blessés, avion détruit

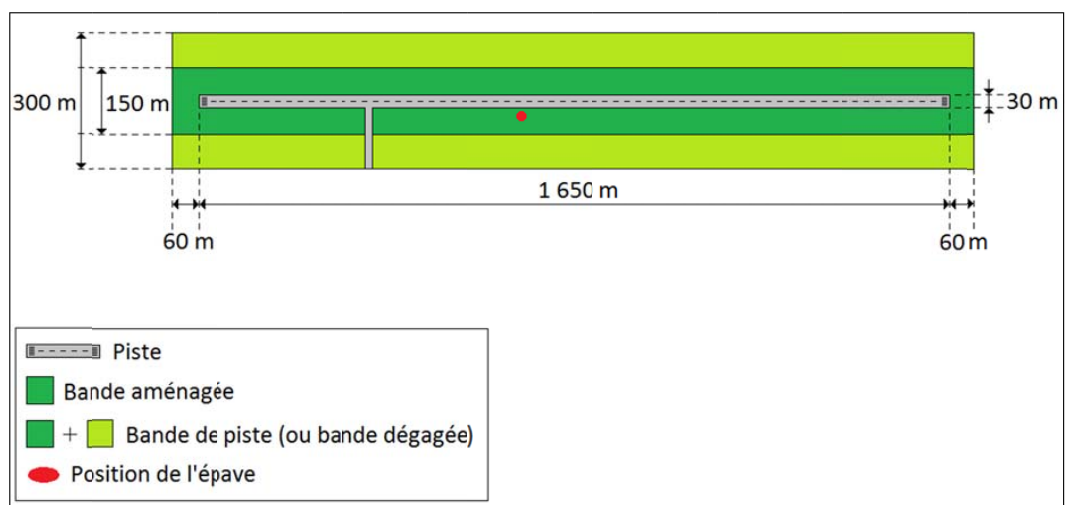
Cette annexe précise les dimensions minimales réglementaires de la bande de piste et de la bande aménagée en fonction de la longueur de la piste. Le schéma infra (figure 3) représente les longueurs minimales des bandes de piste et aménagée sur l'aérodrome d'Auxerre - Branches.

Figure 3 : longueurs minimales des bandes de piste et aménagée sur l'aérodrome d'Auxerre - Branches
