Accident de l'AYRES S2R
immatriculé F-GIEN
survenu le 16 mai 2017
sur l'étang de Mauguio (34)

**Panne moteur en vol d'épandage agricole,
amerrissage, retournement**

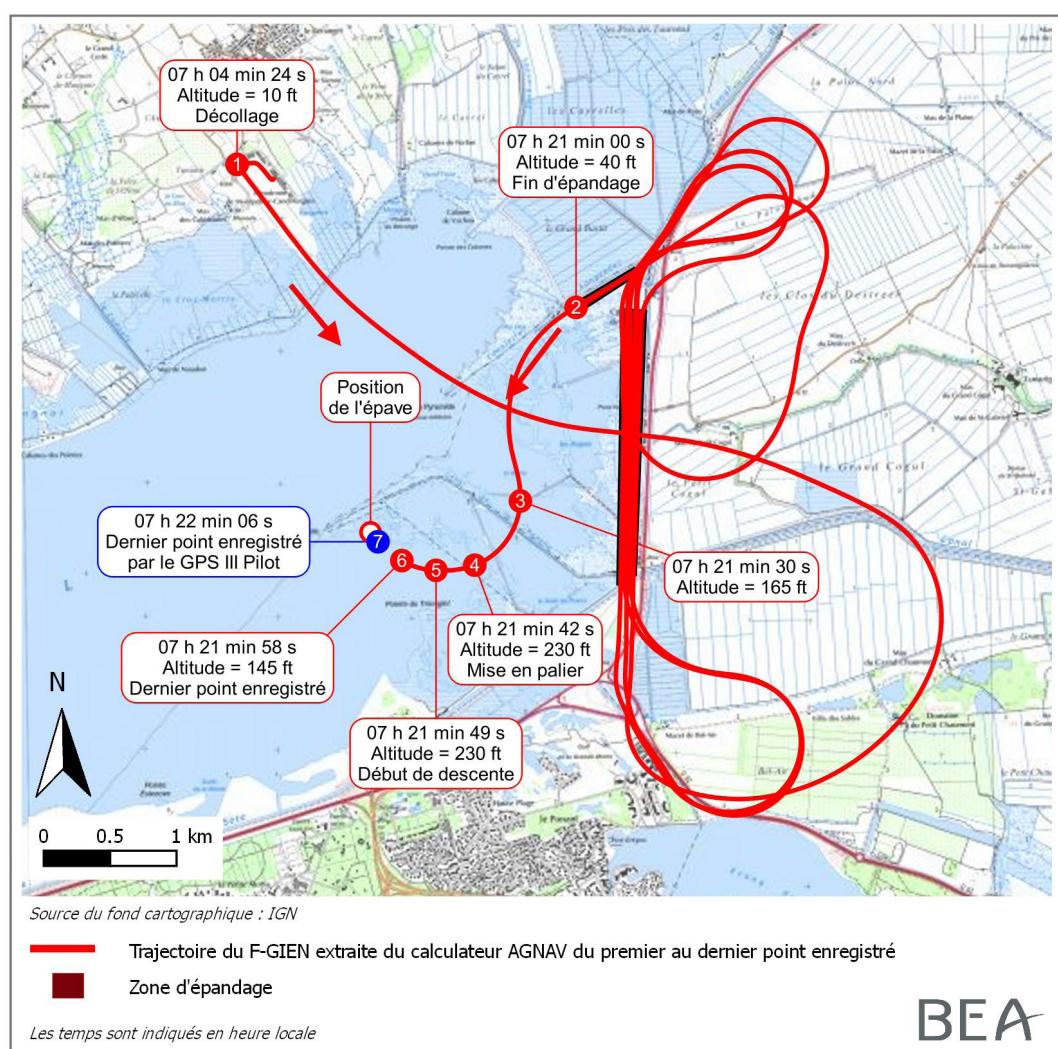
2.1 Trajectoire

Après plusieurs passes, sans problème, d'un premier secteur à traiter, le pilote débute l'épandage de la parcelle suivante⁽²⁾. En cours d'approche⁽³⁾ pour le traitement de la parcelle visée, et à très faible hauteur, il constate une décélération du moteur au-dessus de l'étang.
